长沙市雨花区五矿·万境蓝山梧桐苑（四期）项目“6·28”高处坠落事故调查报告

长沙市雨花区五矿·万境蓝山梧桐苑（四期）项目

“6·28”高处坠落事故调查组

2021 年 8 月 25 日

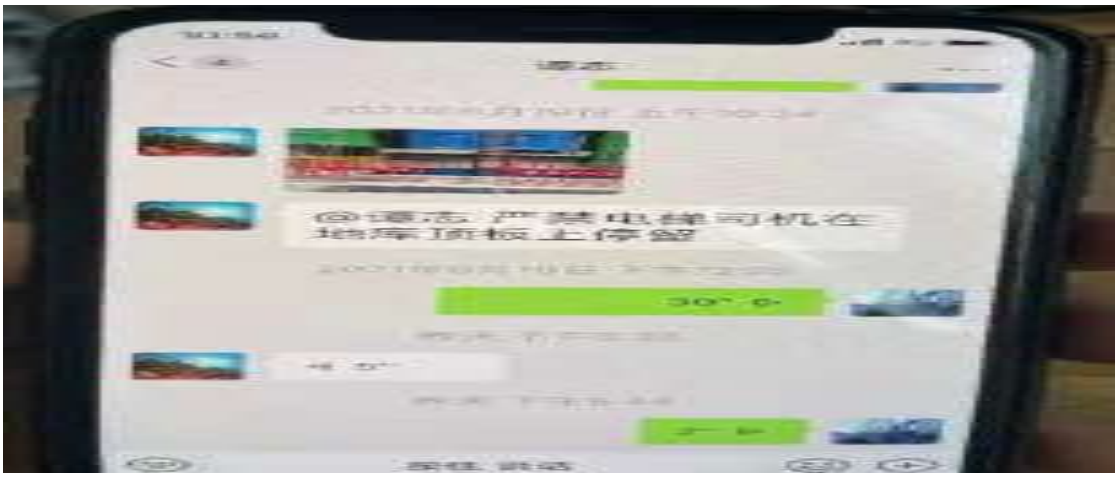
项目微信群记录照片（一）

（三）其他有关现场安全管理问题。五矿·万境蓝山梧桐苑（四期）项目开工以来，据有关质安监督检查记录、监理日志记录、参建单位检查排查记录、项目微信群聊天记录、项目部会议记录等，都从不同角度、不同程度反映出项目施工现场存在的违规违章作业问题，其中：施工作业人员擅自拆除安全防护设施，图方便、走捷径、攀爬翻越护栏杆，施工升降电梯超载运行，临边作业不系安全带，安全帽系戴不规范，临时用电不规范，材料分类堆码混乱等问题比较集中突出。如：2021 年 6 月 1 日、6 月 9 日，项目微信群反映提出：有工人拆开电梯井临边防护栏杆、从预留洞过来，并要求电梯司机不要在地下室顶板的位置停留等问题。房建分公司项目部在 2021 年 1 月 28 日、2 月 28 日、3 月 31 日、4 月 20 日、5 月 24 日、5 月 24 日、6 月 24 日等的工作例会上，对上述问题均有汇报反映，会议也强调要求，对违规违章作业行为，从严处理。但至事故发生时，施工作业现场的上述有关违规违章行为依然存在，未得到有效的、彻底的、根本性的制止纠正。

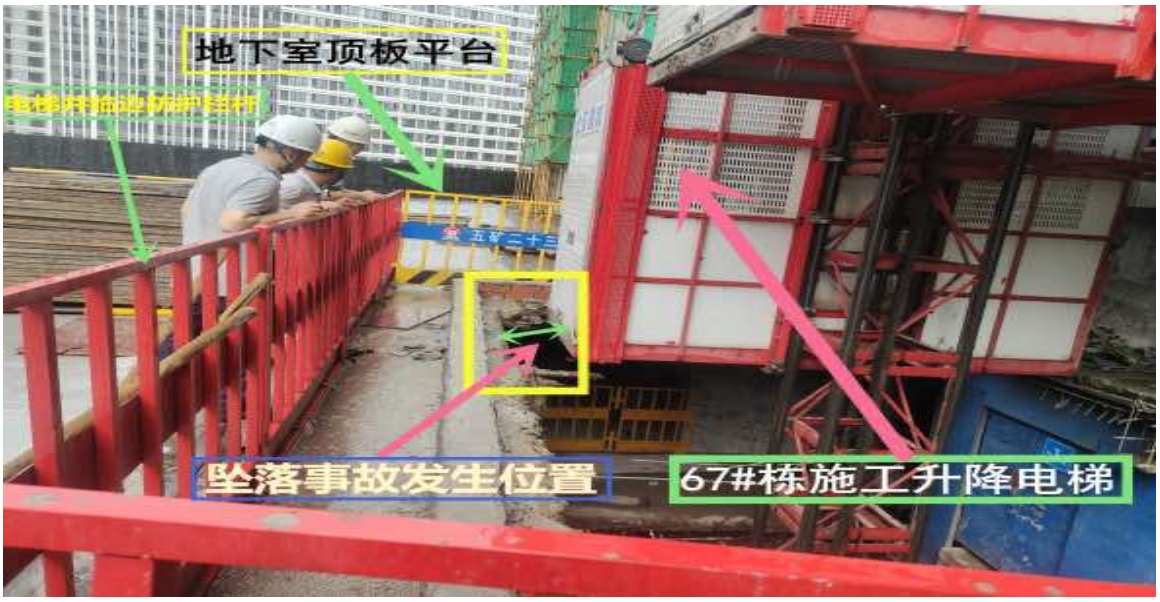
事故现场照片（一）

醒，把安全帽往头上一戴（但没系好安全帽的下颌带），走出电梯北门到地下室顶板平台，拿了两片钢笆网片（长约 80cm，宽约 60cm）叠加在一起，搭在电梯北面的围栏门与地下室顶板之间缝隙洞口（宽度约 30cm）上，准备进电梯。林月娥看见后，对孙菊光说“这样搞，要不得”，孙菊光说“没事没事”。随即，孙菊光一脚踩在钢笆网片上，钢笆网片在孙菊光的人体重量压力下产生下陷位移。林月娥尚未反应过来，来不及拉住孙菊光。孙菊光随钢笆网片一起，从电梯北面的围栏门与地下室顶板之间缝隙洞口坠落至地下室水泥地面（坠落垂直高度约 7.5m）。

电梯北面的围栏门与地下室顶板平台之间的缝隙洞口（宽度约30cm）上，作为临时通道。由于对搭设的钢笆网片两端未采取可靠的、有效的稳定固定措施，且钢笆网片具有一定的弹性，孙菊光在由地下室顶板平台进入施工升降电梯时，踩踏在钢笆网片上，钢笆网片受孙菊光的人体重量压力，承载力不足，发生位移下陷，导致孙菊光随钢笆网片一起，从67#栋施工升降电梯北面的围栏门与地下室顶板之间的缝隙洞口坠落至地下室的水泥地面（坠落垂直高度约7.5m）。
