重庆忠县忠州街道“11·3”一般爆燃事故调查报告

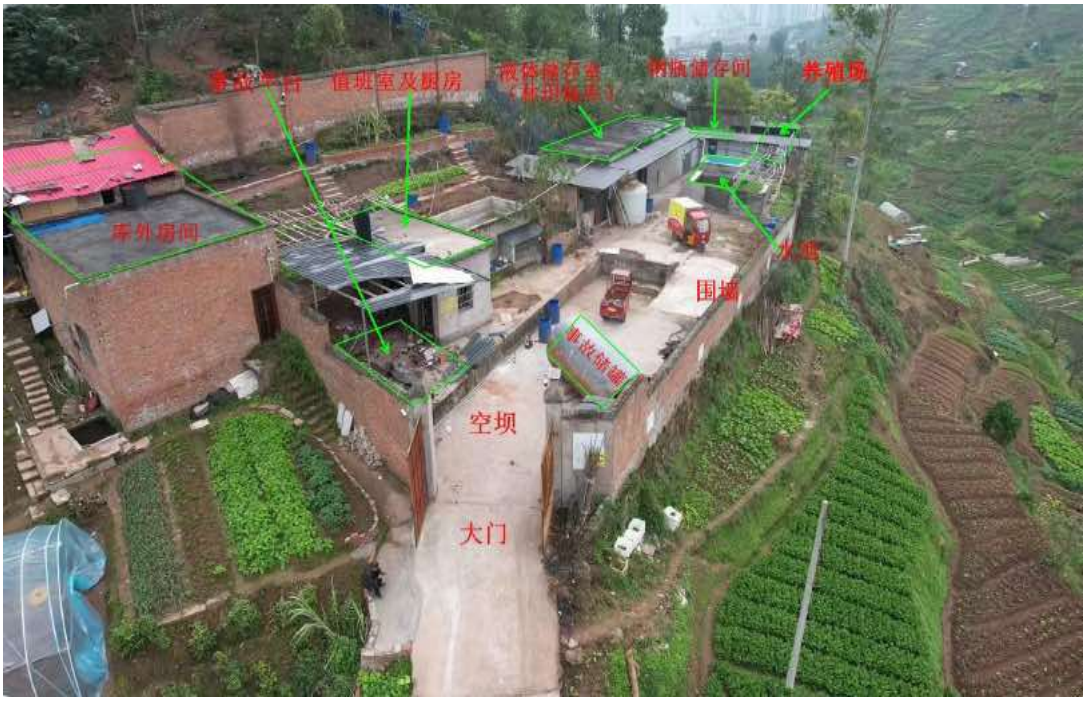
图 2　郑公库房全景图

事故平台位于郑公库房内，郑公库房四周由砖制墙体围成，库房大门由外往内依次为空坝、水池、养殖场，大门左侧由外往内依次为事故平台、砖房、空地、液体储存室（即林玥瓶库）、二甲醚钢瓶储存间（见图 2）。

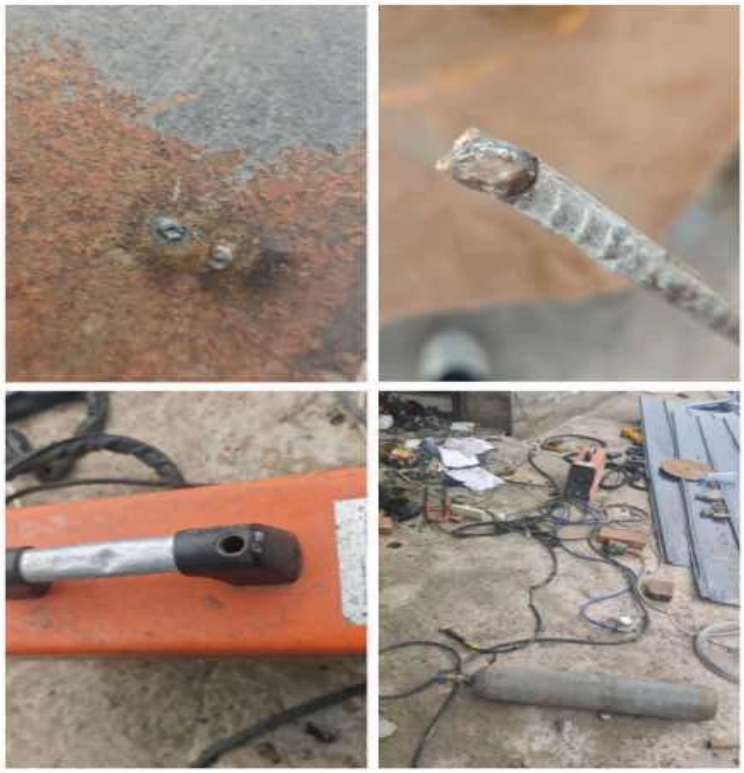
图4　事故现场的储罐封头焊点、螺纹圆条、氩弧焊机、氩气钢瓶图

储罐及事故平台存在动火焊接作业痕迹，事故平台地面存留1台氩弧焊机、1副墨镜、1个氩气钢瓶等工具（见图4）。

事故调查组通过深入调查和综合分析认定，事故直接原因系张**、黄**违反《中华人民共和国安全生产法》的规定，在未取得特种作业资质的情况下，违反动火作业安全管理规定采用氩弧焊方式焊接残留醇基液体燃料的储罐封头，焊接点高温及电弧电流聚集引爆储罐内爆炸性混合气体，造成事故发生。
