凌云县马栈市场建设项目“6•25”高处坠落 事故调查报告

2024-10-26 10:15　来源：凌云县应急管理局

事故调查报告

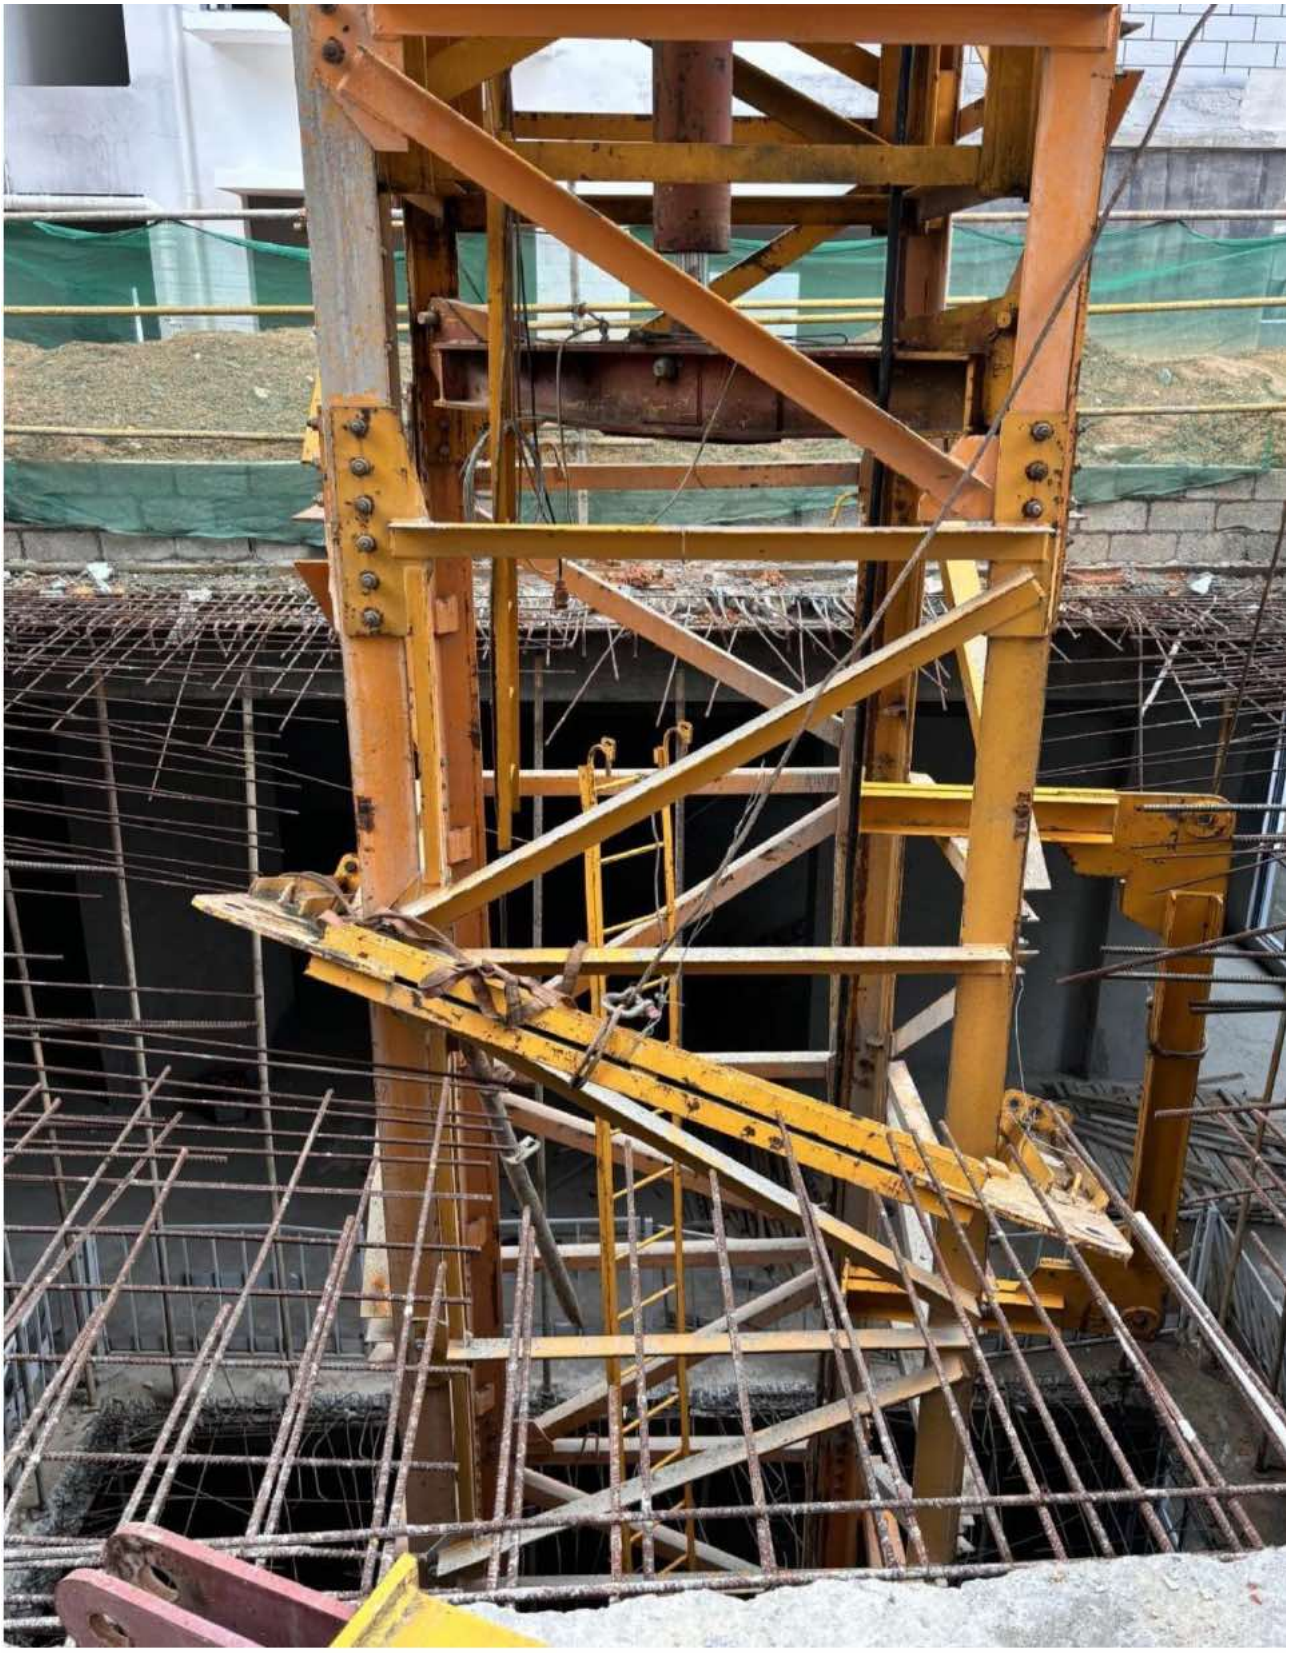
事故发生地点位于凌云县马栈市场建设项目塔式起重机机身内五层楼面高度的塔吊钢梯横杆处，现场勘查发现塔吊钢梯横杆有一头**棵**栓脱落下方斜挂，安全带置放于塔吊附着框上，作业面水平面下方未采取挂设防坠兜网等防坠落措施（如图一所示）。

图一　安全带置放于塔吊附着框，横杆向下方斜挂
