西乡塘双定广西鑫鑫源木业有限责任公司“12·28”一般物体打击事故调

发布日期：2023-05-31 18:30 撰稿人：应急局 来源：应急局

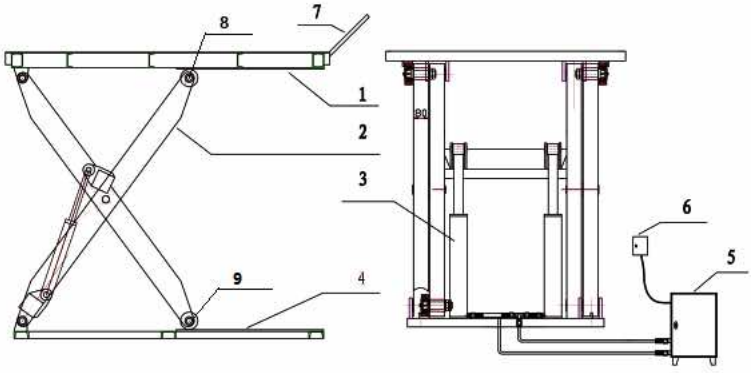
因鑫鑫源木业公司未及时报告事故，未拍摄事故现场相片和保护现场，并且对事故设备修复后继续生产。2023年3月8日，事故调查组对现场进行勘查固定剪叉式液压升降平台，X型剪架下端一侧固定在基坑底部、另一端卡在地面底架滑轨上，剪架上端一侧固定在台面、一侧用滑轮卡在台面导轨中（如发现，剪架上端的2个滑轮轴有明显的焊接加固痕迹。

1	2	3	4	5	6	7	8	9
台面	剪架	液压油缸	底架	液压站	电控装置	搭板	台面滑轮	地轨滑轮

因事故现场被破坏，事故发生单位无法提供现场视频、相片，事故调查组对剪叉式液压升降平台进行了勘查，结合参与救援员工的叙述，事故发生前放的木板约105块、高115cm，事故发生后发现升降平台2个剪架上端的滑轮轴开裂已从导轨中脱落。

事故直接原因是：固定剪叉式液压升降平台剪架上端滑轮轴断裂，滑轮从导轨中脱落导致平台左端突然下沉，站在平台左端的农**随平台下沉过程中，被滑落的木板击中腹部受伤后死亡。

事故发生时，液压升降平台举升高度约1.5m，台面上堆放的木板高约115cm，数量约105块，重量达1000kg。农**、潘**在用力将成型的木板推出热压施加产生反方向（向外）的推力，使台面向外移位。升降平台剪架上端滑轮轴受力增大后断裂，滑轮与导轨脱落后导致平台左端突然下沉，而平台另一端度保持不变，将平台变成一个很大的斜坡。因事发突然，农**随下沉的平台坠落到基坑中，同时，平台上堆放的木板受振动滑落冲击并压住农**。

通过事故现场勘查、询问事故目击者及参与救援的人员，推断事故原因是剪式升降平台使用时间长，可靠性降低，事故发生时堆放的木板超过平台的
致滑轮脱裂，排除人为故意破坏、突发自然灾害因素等影响。
