仙桃市干河街道办事处
恒迪建材市场 A3 栋天驿售后汽修店“9·24”
一般物体打击事故调查报告

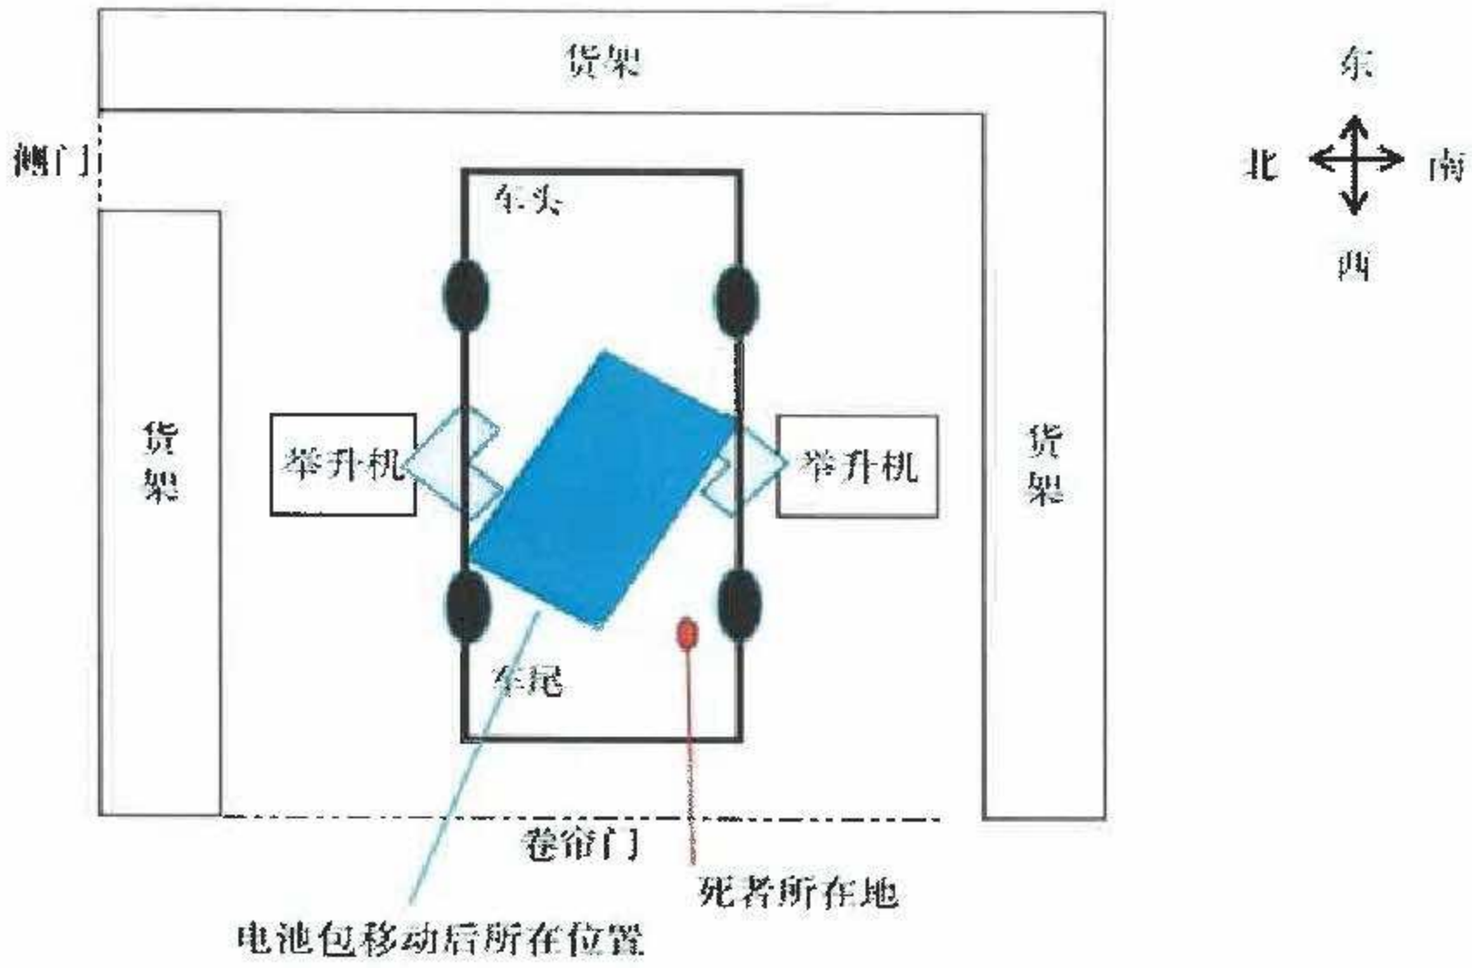
（六）事故现场照片

2025年9月24日早上，杜伟安排员工王齐勇进入涉事车辆驾驶位操作电池包升降按钮，发现电池包只能上升，不能下降，杜伟遂独自开始查找故障原因。12时30分许，杜伟使用店内举升机（名称：双缸内滑道无底架液压双柱举升机，产品型号：FS4000，电源电压：380V/220V，举升质量：4000kg，电机功率：2.2KW，举升高度：1800mm，柱间宽度2700mm，产地：合肥）将涉事车辆举升至离地面约1.5米处，继续排查故障。14时许，在店外作业的杜亮、王齐勇二人听到一声巨响，立即跑入店内查看，发现车辆电池包脱落，砸压在杜伟身上，二人随即用工具移开电池包，发现杜伟头部前额被砸出伤口，经抢救无效当场死亡。

图片为涉事门店及车辆

图片为涉事车辆动力电池掉落情况

经事故调查组调查，结合省交通运输厅安全生产专家出具的《事故原因分析意见书》认定：作业人员杜伟在未采取电池举升车等有效防坠落措施的情况下，拆卸动力电池固定螺栓，导致电池在失去螺栓固定后因重力作用坠落，砸中头部致死。
