池州市贵池区“2021·4·6”较大火灾事故调查报告

省政府“4.6”事故调查组

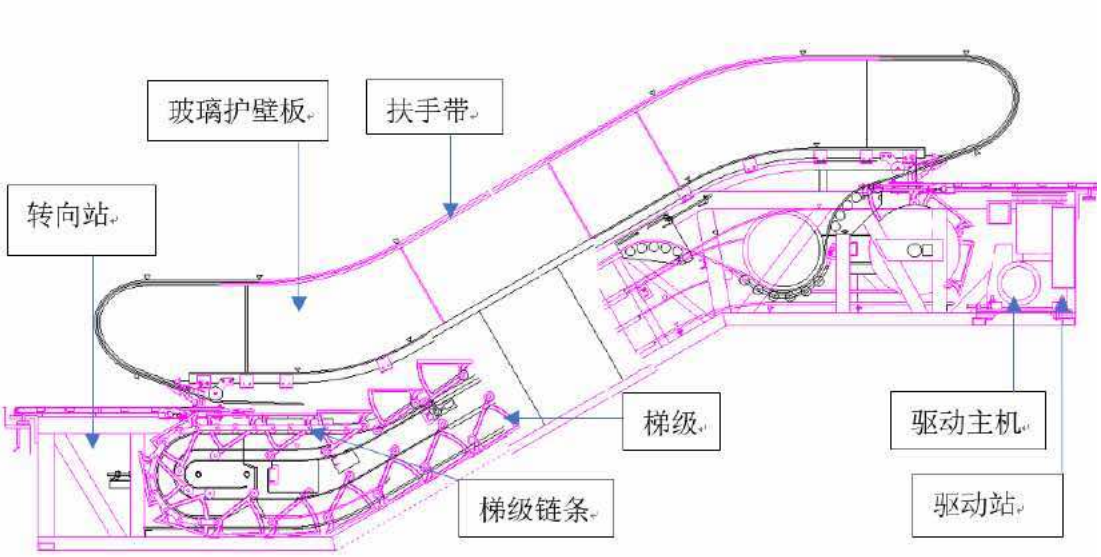
图 10 自动扶梯结构示意图

①拆除自动扶梯两侧的玻璃护壁板及扶手组件(含扶手带导轨、扶手带等)。②在转向站底部用气割的方式开孔。③拆除所有的梯级和梯级链条。④用气割拆除上下梯级链轮、梯级导轨、电缆、开关等。⑤用气割拆除桁架中的横梁。⑥拆除桁架侧面装饰板。⑦拆除驱动站里面的驱动主机、减速箱、驱动链条、控制柜等。⑧将驱动站用绳子吊起固定，用气割切断驱动站桁架与楼层板之间的连接，通过下放绳子将自动扶梯驱动站下降至下一层扶梯上，再用气割将桁架解体。

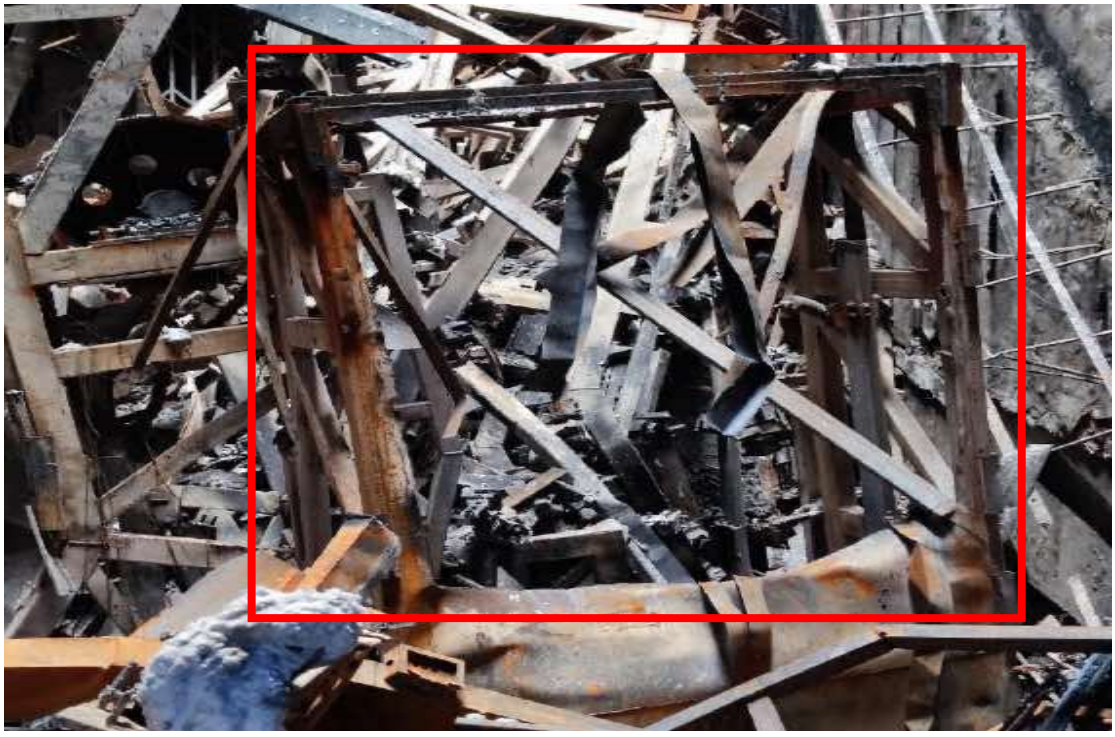
图 18 扶梯转向站底板被切割

一层可见扶梯井内一层至五层自动扶梯均已解体坍塌，堆叠在扶梯井内，扶梯的转向站底板已被切割（如图 18）。一层自动扶梯井南侧入口处可见一台驱动主机及减速箱在损坏的驱动站内；北侧入口处堆放着拆卸下来的自动扶梯的梯级链轮、驱动链条、扶手带导轮等零部件。南侧外走廊有 4 台拆卸下来的自动扶梯减速箱，减速箱铭牌标明，型号为 FJ125，使用 460 合成润滑油，容量为 6L（如图 19）；其中 1 台减速箱润滑油泄漏，地面布满油渍（如图 20）。外走廊东侧堆放着拆下来的自动扶梯零部件，其中拆下来的链条上残留严重的油污，扶手带驱动轮轴断裂，断裂处布满油污（如图 21）。

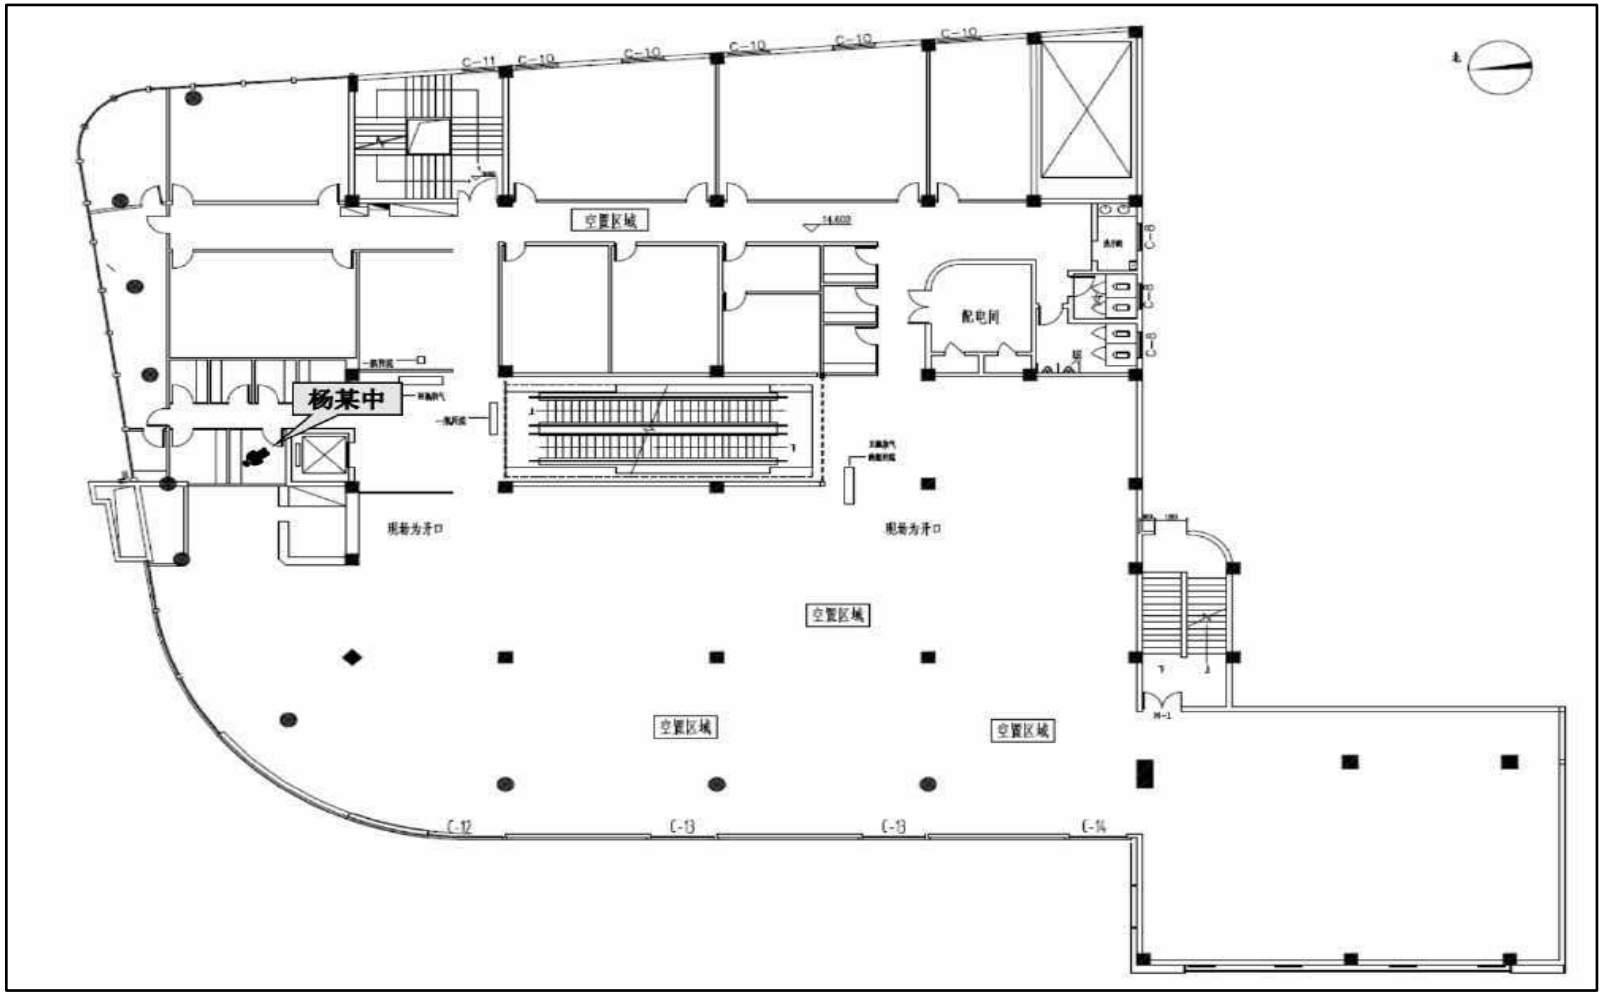
图 24 三层死亡人员位置示意图

4 月 6 日上午 7 时许，东莞市广大二手设备回收有限公司王伟、杨秋中、时在中、时在友、王启明 5 名施工人员进入事故商场，先清理堆积在一层自动扶梯井内拆除产生的零部件，至 7 时 32 分清理完成，7 时 40 分，通过垂直电梯运送氧气瓶至三层。8 时 13 分，王伟外出购买安全带，王启明和杨秋中分别在三至四层东侧自动扶梯下端站和四至五层西侧自动扶梯的下端站自下向上进行拆解，时在中和时在友在三层对拆解下来的梯级和铝塑板等构件进行搬运和清理。8 时 42 分，王伟购买安全带返回至三层，数分钟后，王启明发现自动扶梯井一层冒烟，便通知位于三层的施工人员前往检查，随后又大声告知正在四层切割作业的杨秋中，紧接着便去清理三层的可燃物并检查氧气瓶，然后又去将三层扶梯井南侧的铁栅门拉开，此时浓烟已经蔓延至三层，王启明被烟气呛到，便立刻通过南侧的疏散通道撤离火场。王伟等位于三层的 3 名施工人员听到王启明呼喊后，立即通过疏散楼梯赶至一层，并先后在自动扶梯井附近使用灭火器灭火，但均未能阻止火势蔓延。王伟见起火点位于负一层，便又来到负一层，用手拉开已被关闭的防火卷帘，进入自动扶梯井内使用灭火器进行灭火，但火势已经较大，无法控制。8 时 50 分，3 人逃出火场。由于现场浓烟较大，杨秋中由四层逃至

三层电梯井北侧一房间躲避。

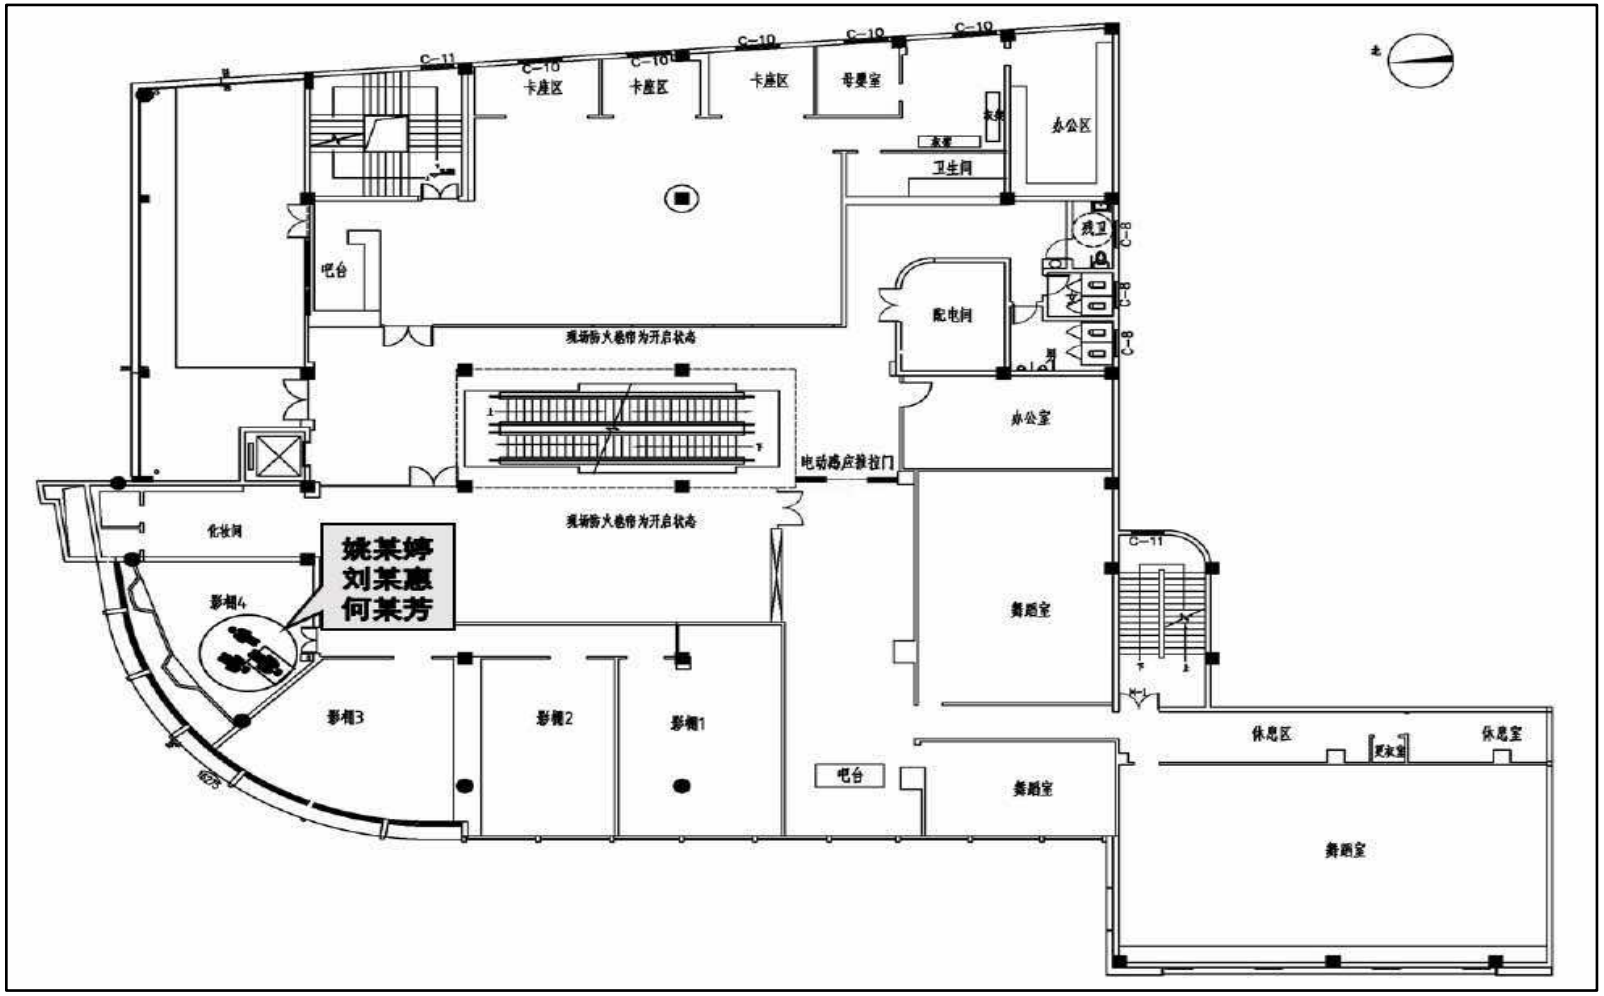
图 25 五层死亡人员位置图

8 时 40 分许，位于五层的薇朵宝贝儿童摄影中心化妆师何玉芳给顾客刘林惠化妆，8 时 48 分许，五层北侧自动扶梯井口有烟气冒出，火灾自动报警系统发出报警声，周边现场人员未予理睬，8 时 49 分许，该中心员工姚伟婷、吴爱梅先后发现自动扶梯井内火情，吴爱梅立即组织店内人员疏散，此时，化妆师何玉芳正在给刘林惠化妆，约 1 分钟后两人起身离开店铺，几秒钟后，何玉芳返回化妆间取化妆品，姚伟婷随后返回取鞋子，之后刘林惠也返回化妆间。此时已经浓烟弥漫， 8 时 51 分许，3 人被迫进入店内 4 号摄影棚躲避。
