南川东城重庆龙岩特种烧结铝有限公司“3·16”一般高处坠落事故

重庆市南川区人民政府事故调查组

2024年5月14日

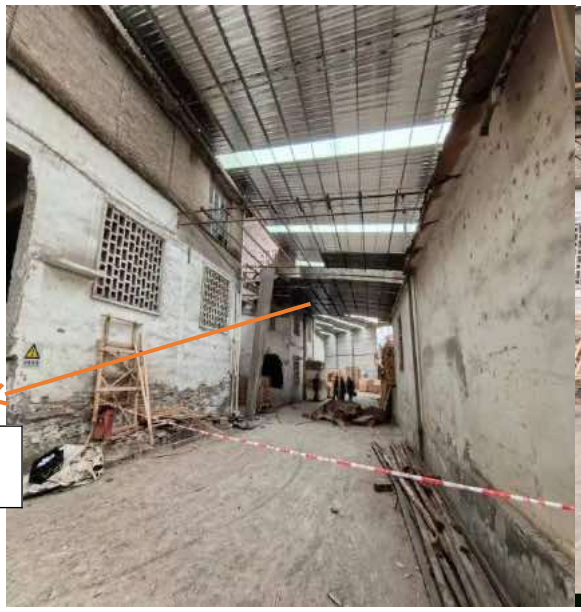
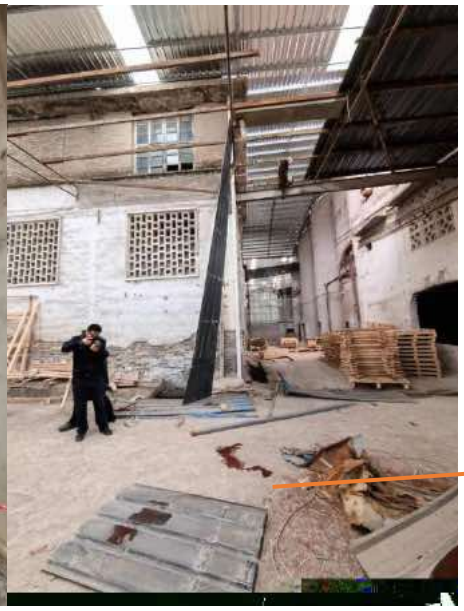
事故地点位于重庆龙岩特种烧结铝有限公司木托盘仓库和活动板房中间搭建的彩钢棚下，彩钢棚高 5 米左右，人员坠落位置现场地上有血迹，有一块长约 6 米的彩钢棚斜倒在彩钢棚的架子上，彩钢棚上无任何保护装置，后经询问，易**在拆除彩钢棚过程中未系安全带。

从业人员易**安全意识淡薄，对高处作业的危险性认识不足，作业时未按规定使用安全带，在无有效的安全防范措施下冒险作业，致其高处坠落，系本次事故的直接原因。

（一）重庆龙岩特种烧结铝有限公司。深刻吸取事故教训，严格落实企业主体责任，加强对从业人员的安全教育培训，制定具体有针对性的安全教育培训计划，严格按照计划实施，并对培训内容进行考核，确保培训取得实际成效，切实提高从业人员安全生产意识。加强特种作业人员资格审核，为从业人员提供符合国家标准或者行业标准的劳动防护用品，并监督、教育从业人员按照使用规则佩戴、使用。主要负责人和安全生产管理人员要严格按照要求履行职责，制定并实施本单位安全生产规章制度和操作规程。
