彝良钟鸣云南福仕特矿业有限公司“7•3”一般机械伤害事故调查报告

发布时间: 2023-11-01 来源: 彝良县应急管理局

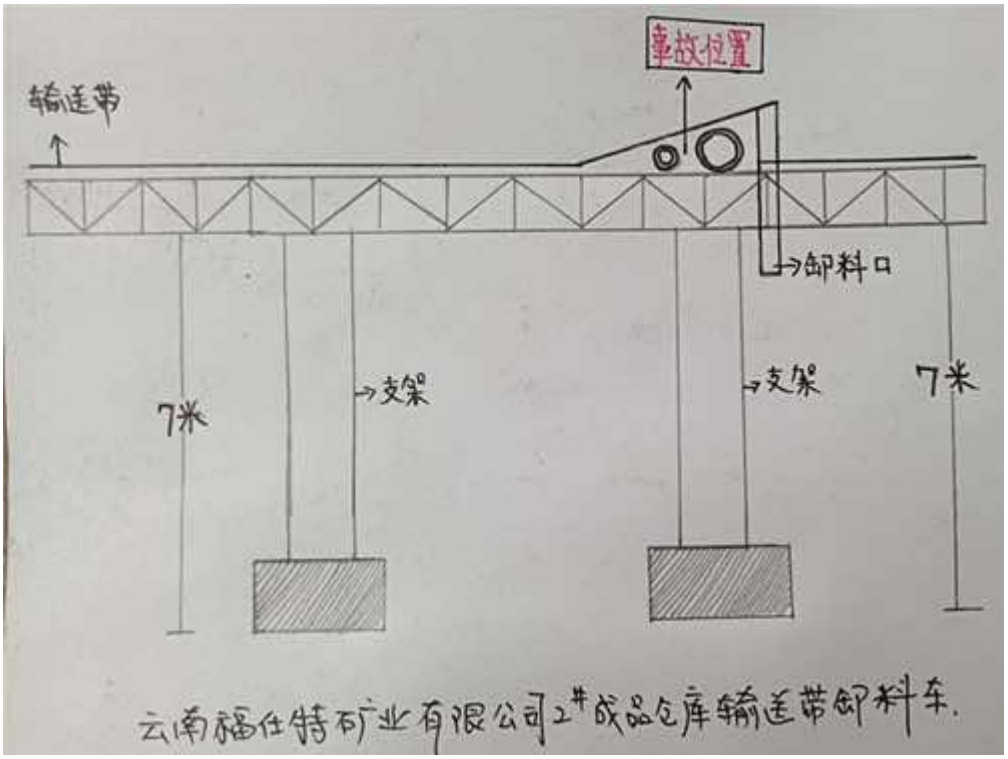
2023年7月3日早上7时许，云南福仕特矿业有限公司洗选厂车间带班班长罗*洪，仓库员李*明和张*喜（事故者）来到2＃成品仓库，班长罗*洪进行了班前安排，由于张*喜是2023年6月10日才进厂的新工人，6月28日开始安排上班。事发当天罗*洪安排李*明带领张*喜一同上班，李*明带领张良喜查看2＃成品仓库所有机械设备是否正常运行后，便叫张*喜1个人在2＃成品仓库皮带运输机的值班室坚守岗位，自己去检查其他机械设备运行情况。上午10时21分，张*喜检查2＃成品仓库的机械设备运行时，进入2＃成品仓库的生产平台检查皮带输送情况，进入平台后，站立约1分钟后，背对着皮带运输机皮带，掏出手机观看约7分钟，10时28分张*喜第一次弯腰向平台上皮带运输机转动的滚筒下检查，10时30分张*喜第二次用左脚踏上护栏，弯腰向转动的皮带输运机滚筒下检查时不慎被卷入皮带运输机卸料处移动跑车电机和滚筒之间。

2＃成品仓库坐东向西，仓库面积3100平方米，仓库内安装一台皮带运输机，北面设置为值班室（1.8米X1.2米），仓库下面堆放成品石英砂，事发点距仓库东面22米、南面41米、西面16米、北面33米，此处设置滚筒，滚筒直径0.5米、宽0.8米、滚筒周边未安装防护罩，滚筒下前方0.4米处安装有移动跑车电机，此事故就发生在移动跑车电机和滚筒之间，滚筒边沿有血迹、下有血迹、东面过道有血迹（血迹面0.2米x0.2米），过道血迹边有2个小滚筒，滚筒下面有事故者手机包，运输皮袋长72米、宽2.6米，运输移动跑车电机两边安装人行过道，设置简易护栏，过道宽长73米、宽0.5米、护栏高0.55米。

云南福仕特矿业有限公司未严格落实企业安全生产主体责任，隐患排查、治理不到位，安全资金投入不足，安全生产管理规章制度落实不到位，事故发生的选矿车间2号仓库移动跑车电机和滚筒之间未安装防护罩，过道狭窄、护栏极为简陋，安排工人在不具备安全生产条件的工作面从事作业。

（一）严格落实生产经营单位的主体责任。云南福仕特矿业有限公司必须严格遵守国家法律法规，把保护职工的生命安全与健康放在首位，决不能以牺牲职工的生命和健康为代价换取经济效益。要严格落实生产经营单位的主体责任，深刻汲取事故教训，建立健全安全生产责任制，修订完善本单位的安全生产规章制度和操作规程，加大对安全生产投入，改善安全生产条件，提高安全生产水平，确保安全生产。要加大对从业人员安全教育培训力度，保证从业人员必须具备必要的安全生产知识，熟悉本单位、本岗位的安全生产规章制度和安全操作规程，杜绝“三违”行为的出现。要切实加强作业场所安全管理，提高从业人员现场应急处置能力和自救互救能力。要完善落实隐患排查治理制度，建立健全安全生产“双重”机制，建立隐患排查治理自查自报自改机制，认真开展作业场所危险因素分析，组织开展危险源辨识和评估，落实好本单位重大危险源的安全管理措施。
