钟山县珊瑚镇广西桂华成有限责任公司
“8·17”一般冒顶事故调查报告

2023年8月17日7时42分，位于钟山县珊瑚镇的广西桂华成有限责任公司珊瑚矿井下-155m中段1#穿2210沿脉处（由湖北中色矿山工程技术有限公司承包开采）发生冒顶事故，造成1人死亡，直接经济损失131万元。

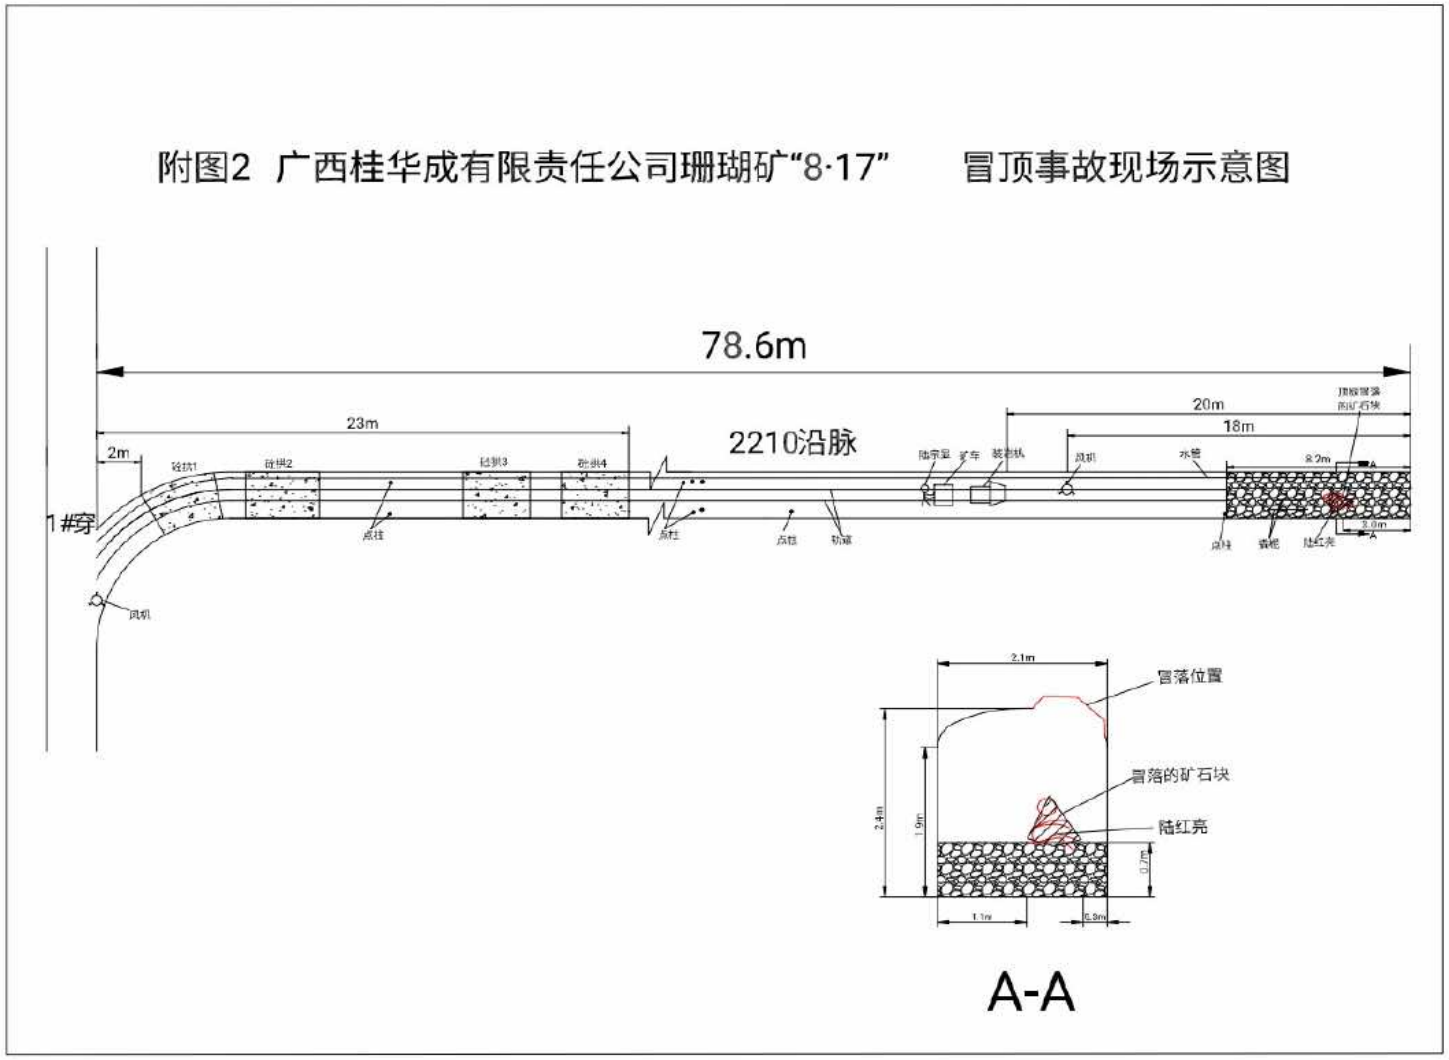
图 1：事故现场照片

事发地点位于-155中段1#穿脉2210沿脉掘进作业面向外3.5m处。巷道围岩较破碎，从沿脉巷口向里2m处设置一处混泥土砼拱支护，继续进入可见第二、第三和第四处混泥土砼拱支护，每处混泥土砼拱支护的长度约3m。从沿脉口至第四处混泥土砼拱支护末端的距离为23m，再向里至沿脉掘进面当头距离为55.6m，未再进行混泥土砼拱支护，仅在巷道内轨道两侧采用木支柱配木板进行了多处（3处7根）点柱临时支护。

2210沿脉巷设计高度2.4m，宽度2.1m，靠当头有8.2m巷道放炮后尚未出渣。经事故当班-155m中段安全员黄仕涛现场确认后（事发后第一个到达现场参与救援），勘察人员用钢卷尺对事发现场进行了实测，事发点距当头3m，矿脉脉幅约0.5m，冒顶处矿渣堆面至巷顶高度1.7m，巷内堆渣高度为0.7m（根据巷道设计高度推算），冒落矿石块为不规则长条形，其左侧边

缘至巷道左帮1.1m，右侧边缘至巷道右帮0.3m，矿石块长1.2m、宽0.7m、厚0.3m，重约680kg。事发后至勘察现场前，冒顶处又冒落了部分矿石块。现场有洒水用的水管，两根长度分别为1.5米、1.8米的撬棍（经过问询撬棍是救援人员施救拿进事发点用于救援的工具）。

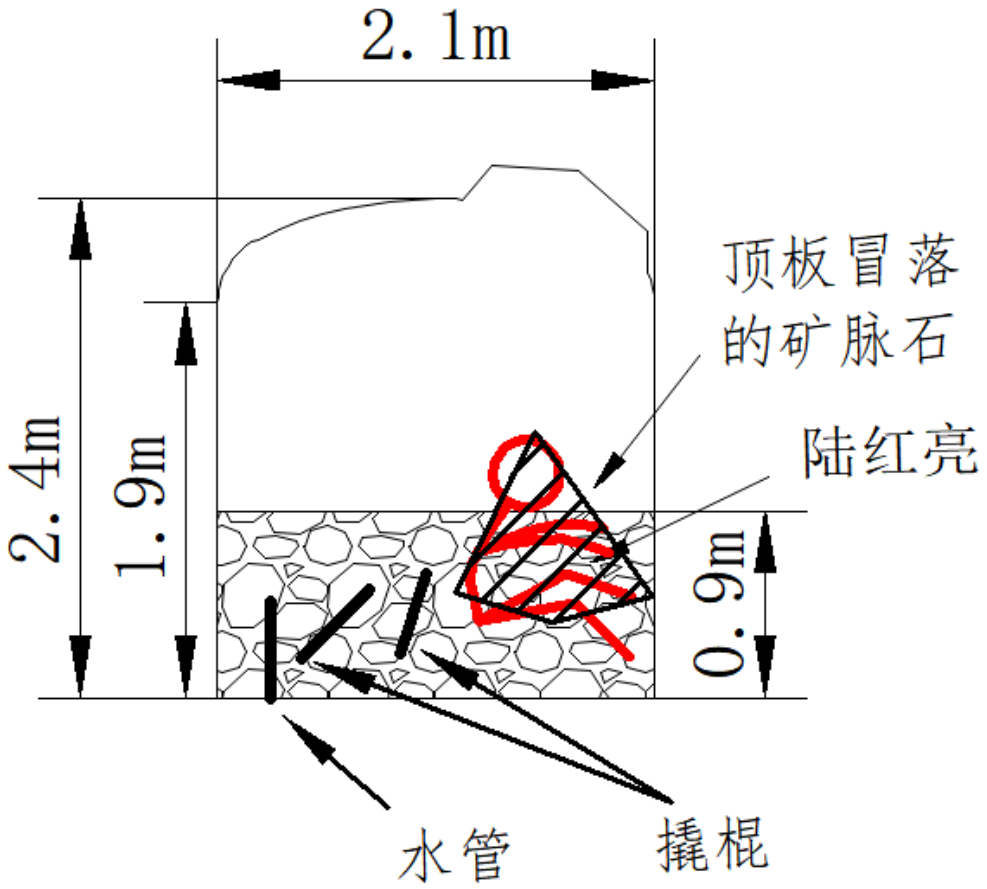
图 3：沿脉事故现场俯视示意图

2.1m
顶板冒落
的矿脉石
陆红亮
2.4m
1.9m
0.9m
水管
撬棍
