达坂城区中亚乳业（新疆）有限公司房屋拆除项目“7·3”一般物体打击事故调查报告

经事故调查组全面调查和综合分析认定，达坂城区中亚乳业（新疆）有限公司房屋拆除项目“7·3”物体打击事故是一起一般生产安全责任事故。

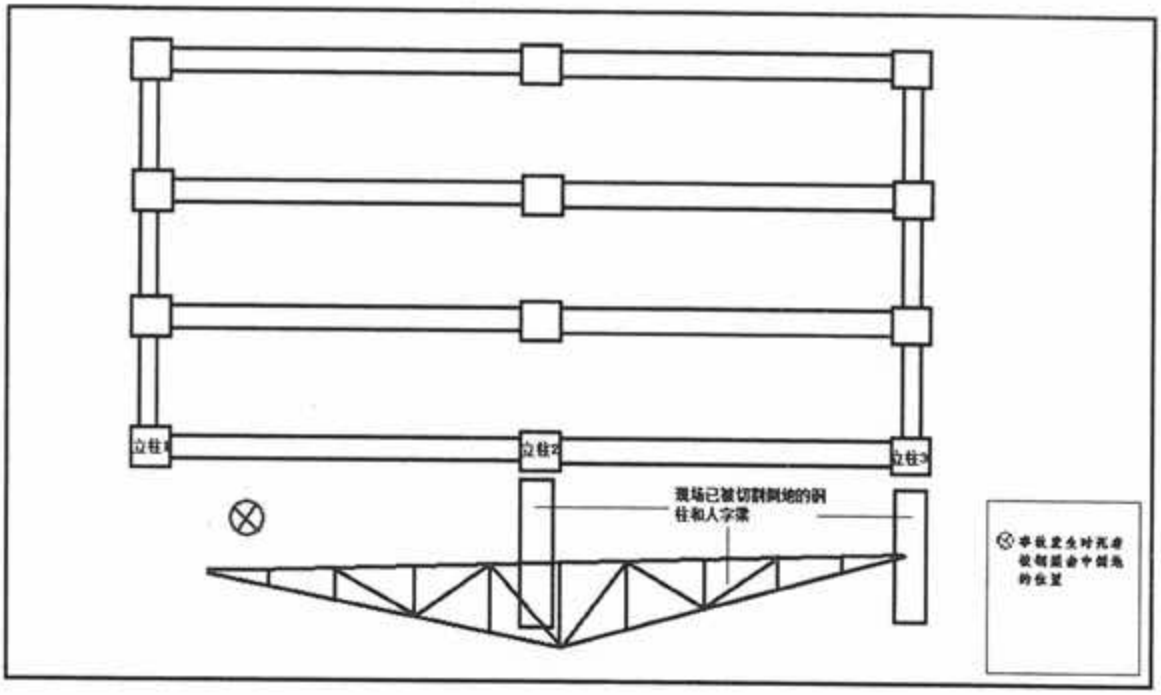
“7·3”一般物体打击事故现场平面简图（俯视图）

事故现场为一个开阔场地内的独立厂房。厂房部分钢结构已被切割并放倒，地面散落着切割下来的钢构件和工具。事故中心现场可见一钢架梁（长约4米，重约0.8吨）倾覆在地，梁下地面有大量血迹和一顶破裂的安全帽。现场未设置任何安全警戒线、警示标志，无专人监护。

艾某等均无特种作业操作证）进入施工现场，开始进行厂房的钢结构拆除作业。作业期间，中亚乳业（新疆）有限公司负责人安全意识淡薄，未安排安全管理人员到现场监护。因施工人员违规操作，对一根横梁进行切割的过程中，未对切割后钢结构的倾倒方向、倾倒半径以及下方是否有人进行最终确认。此时，另一名工人艾某位于该钢架结构的正下方，由于承重结构被破坏，被切割的钢梁滑落，艾某头部被重型钢梁严重砸伤。

1. 直接原因：作业现场安全确认缺失：在实施可能导致重物坠落的危险作业前，未对钢架下方及坠落半径区域进行清场和安全确认，未能发现并制止另一名工人艾某进入危险区域内，最终导致艾某被掉落的钢结构砸中。这是事故发生的直接技术原因。

艾某在未采取任何可靠安全措施的情况下，未确认上方切割作业周边环境安全，擅自进入危险区域，被上方切割钢梁击中。导致其颅脑粉碎性骨折和颅内大量出血，这是致其死亡的直接物理原因。

（三）加强危险作业风险管控。对于建筑物拆除、高处作业、动火作业、有限空间作业等危险作业，必须严格执行“先方案、后作业”的原则，制定科学、详细的施工方案和安全措施，并进

行现场安全技术交底。必须设置作业警戒区，安排专人监护，确保万无一失。
