静海区大邱庄镇德财恒鑫金属制品厂“7·25”一般触电事故调查报告

静海区政府事故调查组

2023 年 9 月

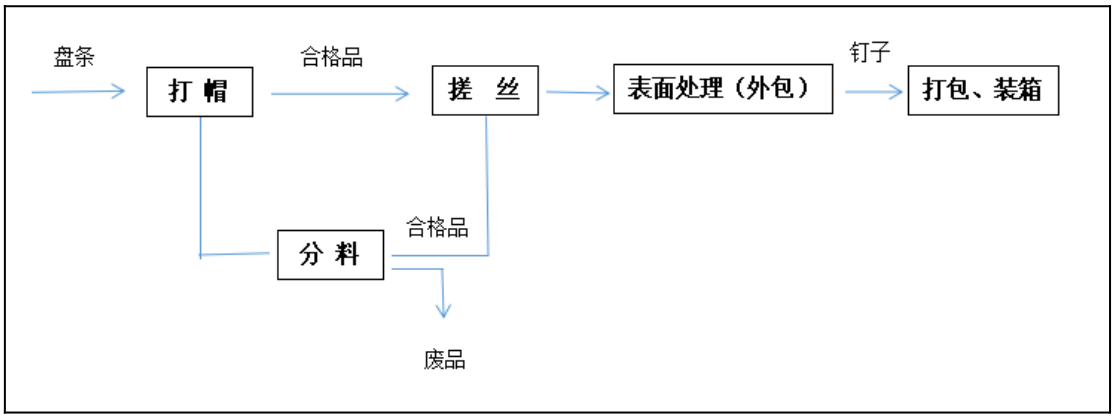
图 1 制钉工艺流程图

德财恒鑫金属制品厂制钉二车间制钉工艺流程主要是将原材料盘条经过打帽、搓丝工序后送至外厂进行表面处理，再经打包、装箱后存入成品仓库。对于打帽、搓丝生产工序过程中可能产生的金属钉不良品需要用分料机进行筛分处理，将合格品和废品用分料机分离出来。

该起事故涉及工艺阶段为分料机筛分，分料工艺流程主要是

操作人员使用铁簸箕将金属钉不良品倒入分料机的振动料斗，金属钉不良品经过分料机的滚轴进行产品分离，合格品和废品

分别自分料机滚轴下落进入合格品桶和废品桶。

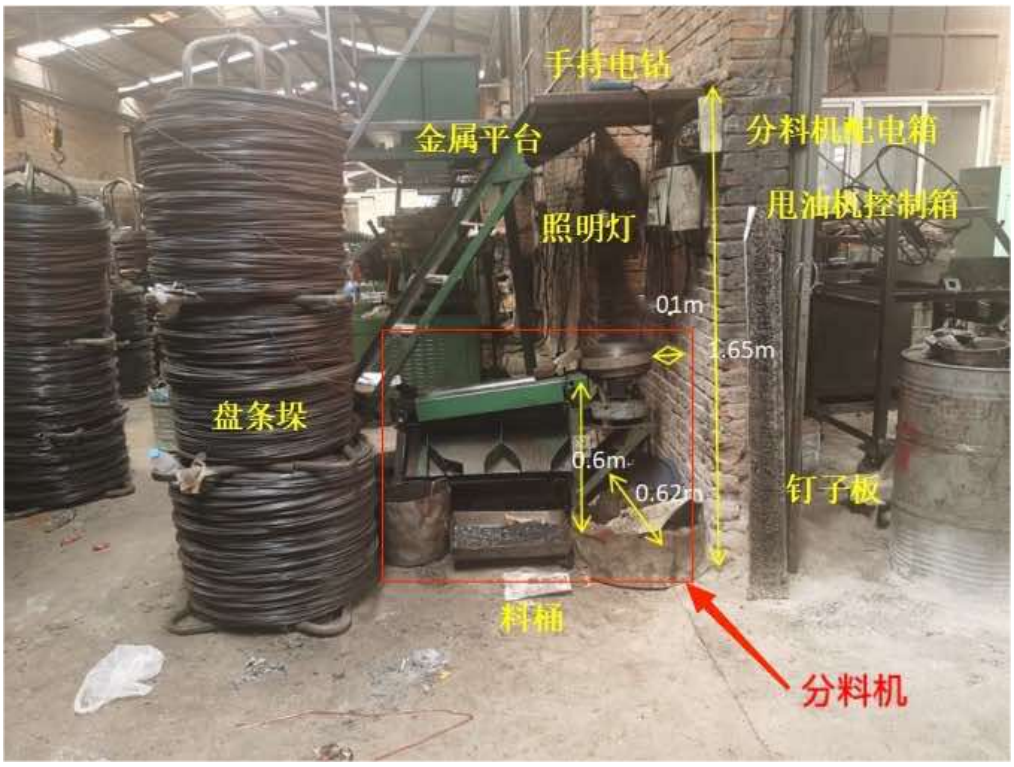
图 2 分料区域设备设施

分料区域布置在制钉二车间内，其东南侧为车间隔墙，隔墙的另一侧为甩油机区域；分料机的东南侧靠墙部位为通道；分料机西侧为制钉设备，北侧隔通道为制钉设备。

分料机距隔墙约 0.1m，分料机滚轴的高度约 0.6m，分料机

前放置料桶，分料机上方有一金属平台，高度约 1.65m，金属平台与分料机之间设置照明灯、分料机配电箱、甩油机控制箱，金属平台上放置一手持电钻，分料机配电箱高度为 1.65m。分料机的左侧放置盘条垛。

4.耿治升作为本次触电事故中生产经营活动的负责人，对于分料机滚轴接线端子带电部位裸露、分料机工作区域没有充分的活动余地和足够的退避空间[5]可能造成人员在分料机操作中触碰到滚轴接线端子裸露带电部位的问题未及时发现并采取措施消除事故隐患。

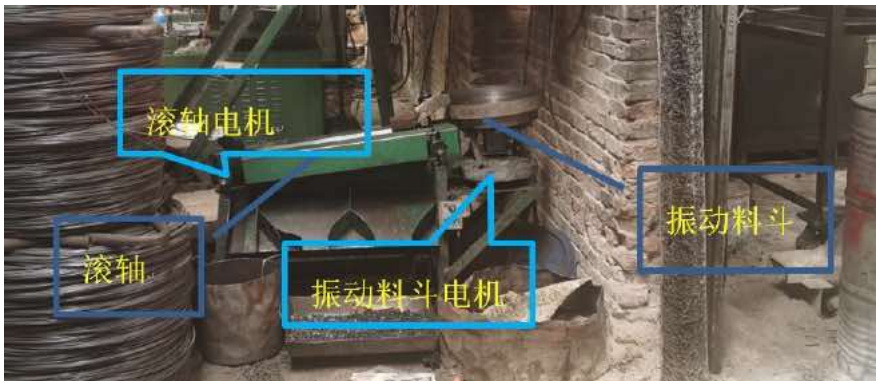
图 3 分料机情况

分料机为耿治升在 2021 年 11 月前后购买的二手自制设备，无生产厂家，分料机主要由振动料斗、振动料斗电机、滚轴、滚轴电机、振动斗开关、滚轴开关等组成。

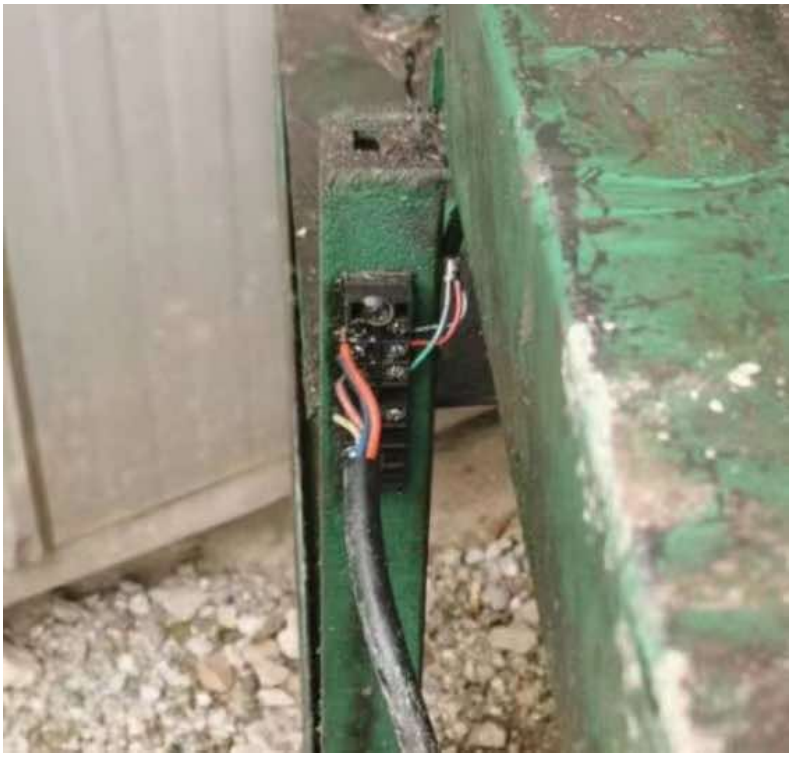
图 4 滚轴接线端子情况

分料机外壳上设有滚轴接线端子，用于滚轴电机供电，供电电压为 AC380V，滚轴接线端子距地面约 0.56m，距上方的金属平台约 1m，滚轴接线端子未设防护壳，端子带电部位裸露，该起事故发生前，滚轴接线端子为带电状态。

翟子豪在分料作业过程中触碰到分料机滚轴接线端子的裸露带电部位，而分料机配电系统未设置剩余电流动作保护装置，从而造成了触电事故致其死亡。

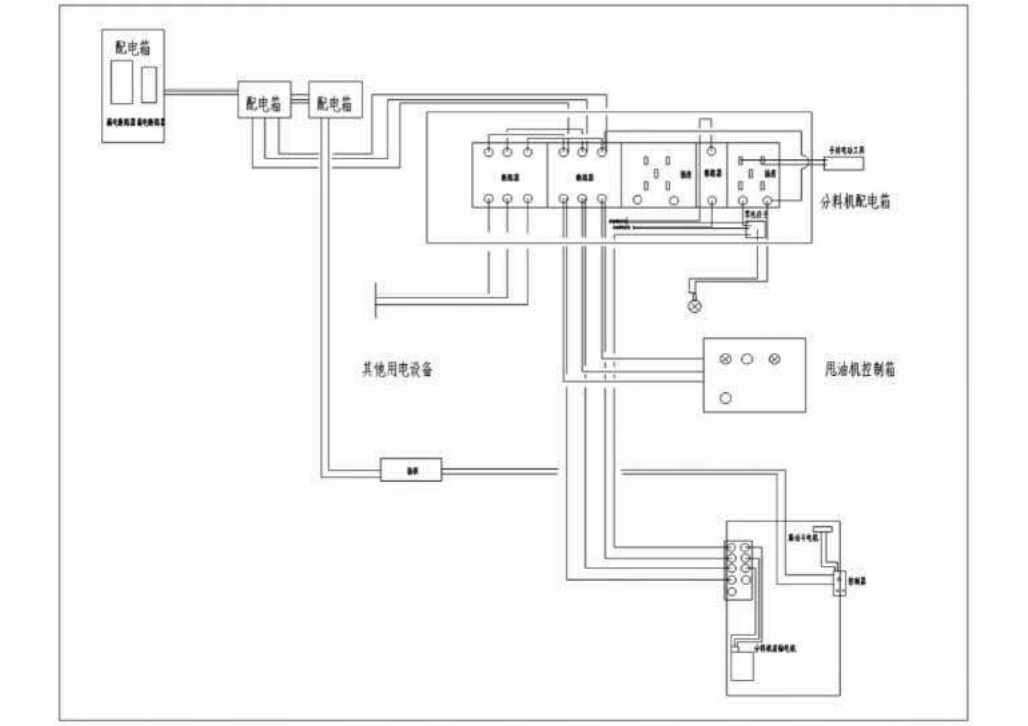
图 5 分料区域配电接线示意图

分料区域内的设备设施分料机、手持电钻、照明灯等设备由制钉二车间总配电箱供电，总配电箱内设置断路器（额定电流 In250A，瞬时过电流脱扣器整定值 10In ± 20%）和漏电断路器（额定漏电动作电流 30mA），漏电断路器未接入配电线路，电源线经总配电箱的断路器接入 1#配电箱和 2#配电箱。1#配电箱引出的电源线接入分料机配电箱。2#配电箱引出的电源线通过插板供分料机的振动料斗用电。分料机配电箱供分料机滚轴电机及其他用电设备用电。1#配电箱、2#配电箱和分料机配电箱内均未设置剩余电流动作保护装置。

分料机振动料斗的供电为 AC220V，电源线自 2#配电箱通过插座与振动料斗连接，连接部位设置了电机的开关及调速旋钮。滚轴电机的供电为 AC380V，电源线自分料机配电箱接入滚轴接线端子与电机连接。

分料机未设置接零、接地保护；分料机的振动料斗及滚轴电机供电线路均未设置剩余电流动作保护装置；分料机配电箱未设置门板，配电箱内接线端子裸露；配电箱无接地保护；分料机振动料斗的电机通过插板供电。
