深圳市太一展览服务有限公司“4·15”一般起重伤害事故调查报告

编制单位：河西区政府事故调查组

编制时间：2026 年 8 月 3 日

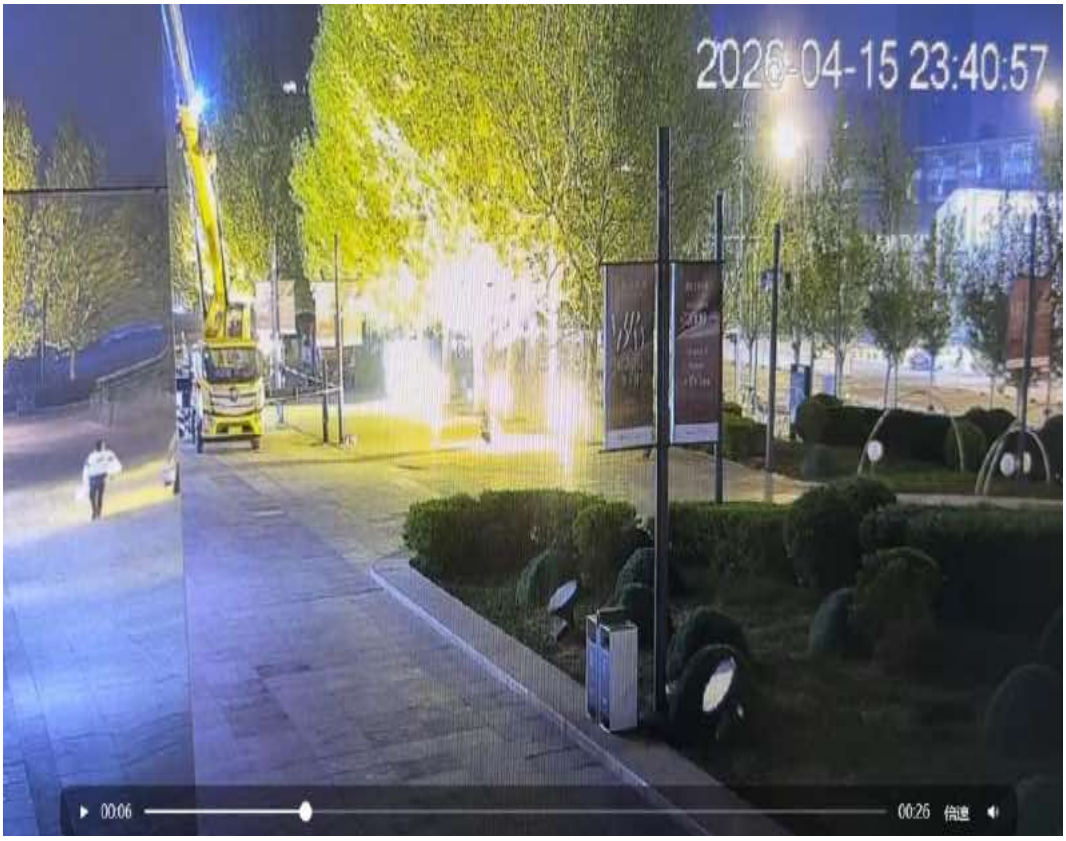
事故现场监控视频显示：涉案高空作业车以车头朝东、车尾朝西的方向停放于 18 号门前，车辆四个支腿均已伸出。作业开始时，举升臂从车辆后部伸出进行作业，施工人员从车辆西侧墙面逐步向东侧墙面施工。当施工至东侧墙面时，举升臂转至车辆前部伸出作业。视频显示“2026-04-15 23:40:57”许，涉案车辆后端两个支腿开始翘起（详见图 5），“2026-04-15 23:41:13”许，涉案车辆倾覆，作业平台与地面相碰撞（详见图 6）。

图 5 涉案车辆后端两个支腿开始翘起

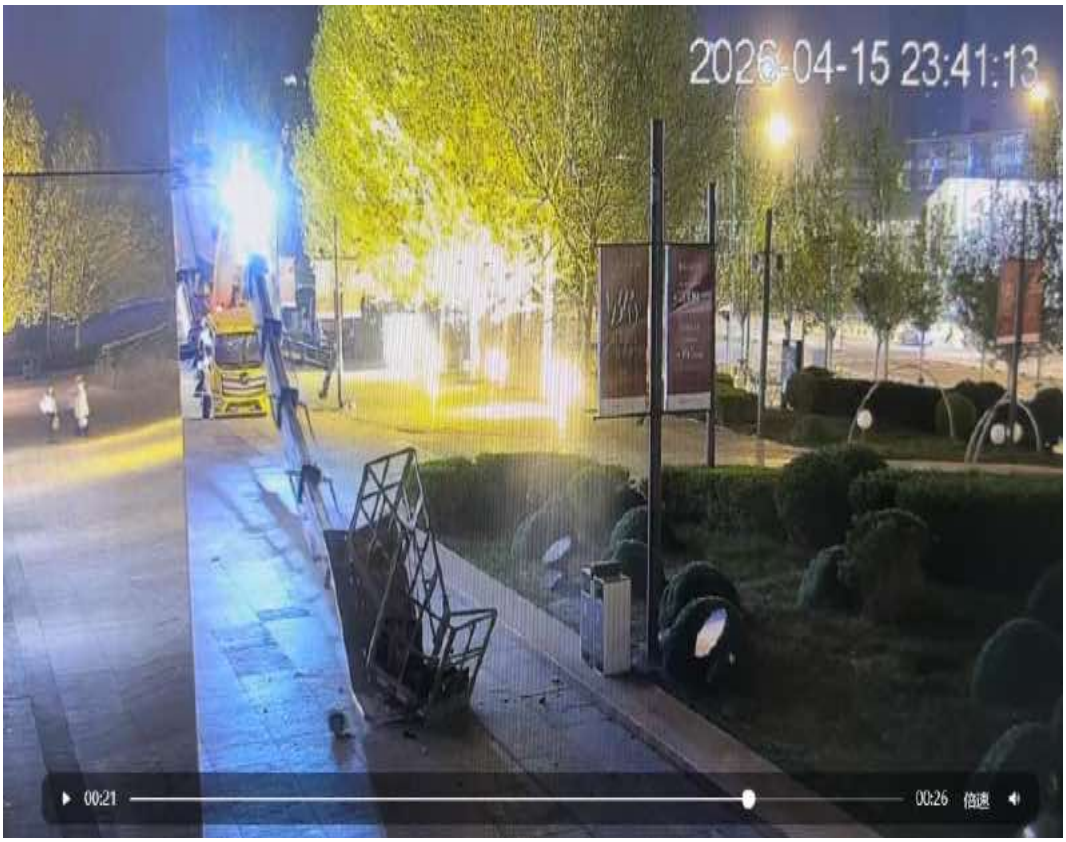
图 6 涉案车辆作业平台与地面相碰撞

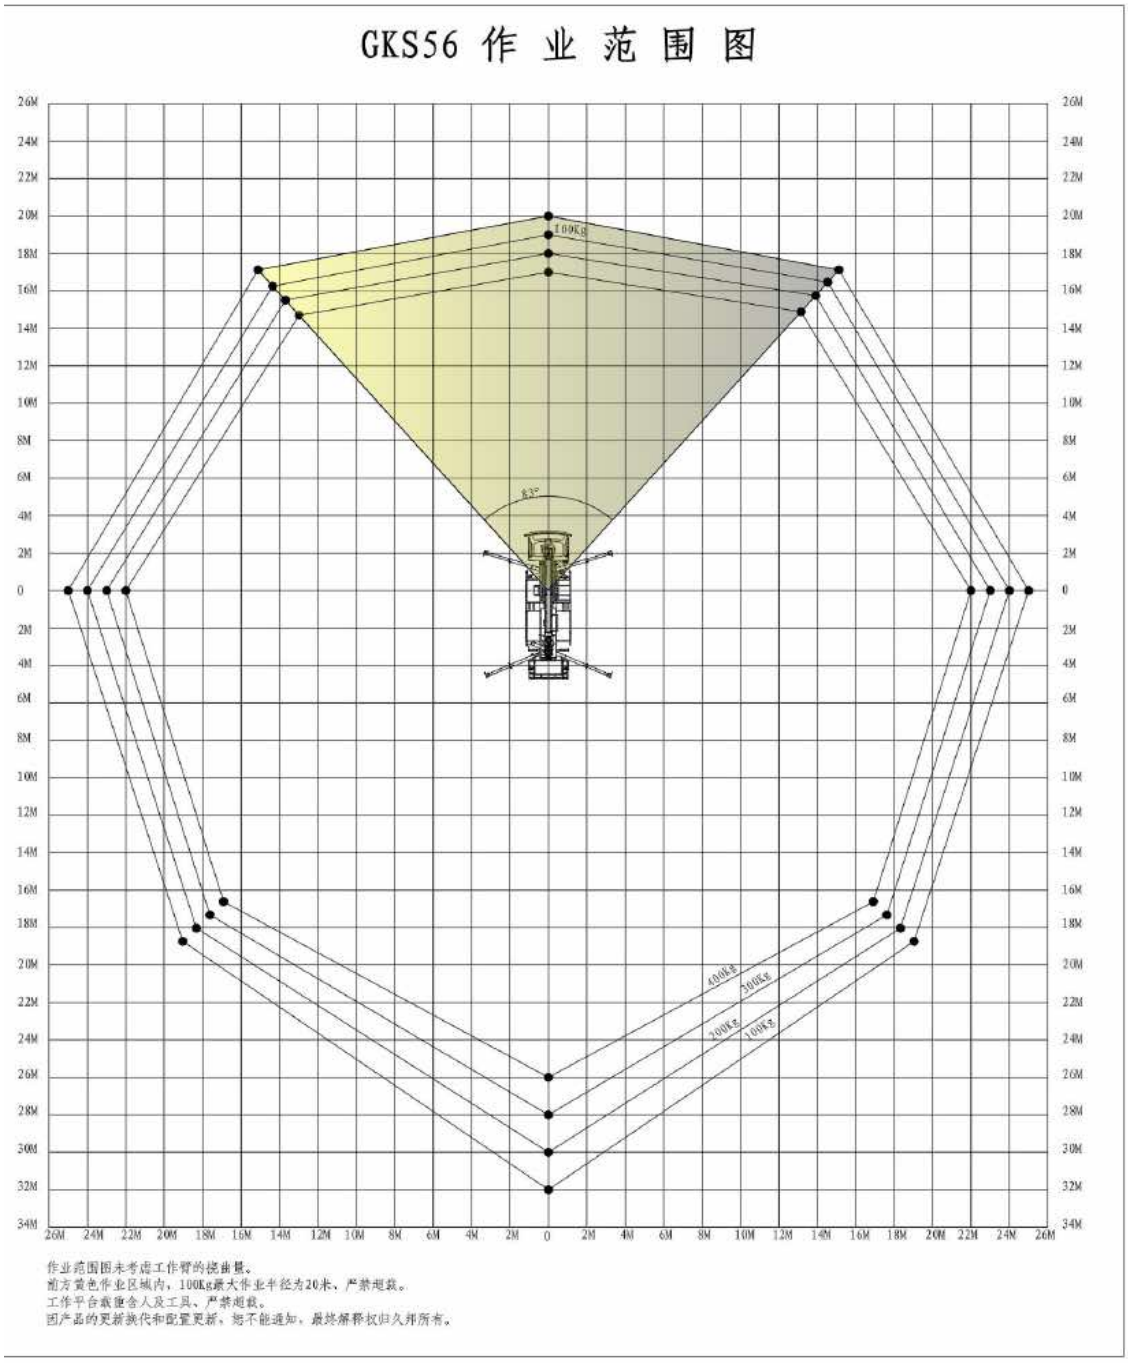
图 10 GKS56 作业范围图

经核实确认：该型号车辆额定载重 100kg 工况下，举升臂在车辆正前方左右 83°回转区间内，最大允许作业半径为 20m；举升臂回转超出该角度范围后，允许作业半径同步增大（详见附图 10）。

本次事故发生时，涉案车辆举升臂处于车头前方偏右侧作业姿态，现场实测实际作业半径 23.8m，车辆回转中心距离建筑外立面 9.2m。经计算，事故发生时，涉案车辆向右回转角度为 22.74°，该回转角度落在车辆正前方左右 83°回转区间内。据此判定，事故发生时，涉案车辆最大作业半径限值为 20m。车辆现场实际作业半径 23.8m 已超出 20m 额定限值，整车承载受力失衡，最终引发车辆倾覆。
