同和茶叶有限公司“5·30”跌落事故调查报告

长沙市芙蓉区人民政府事故调查组

2026 年 7 月 27 日

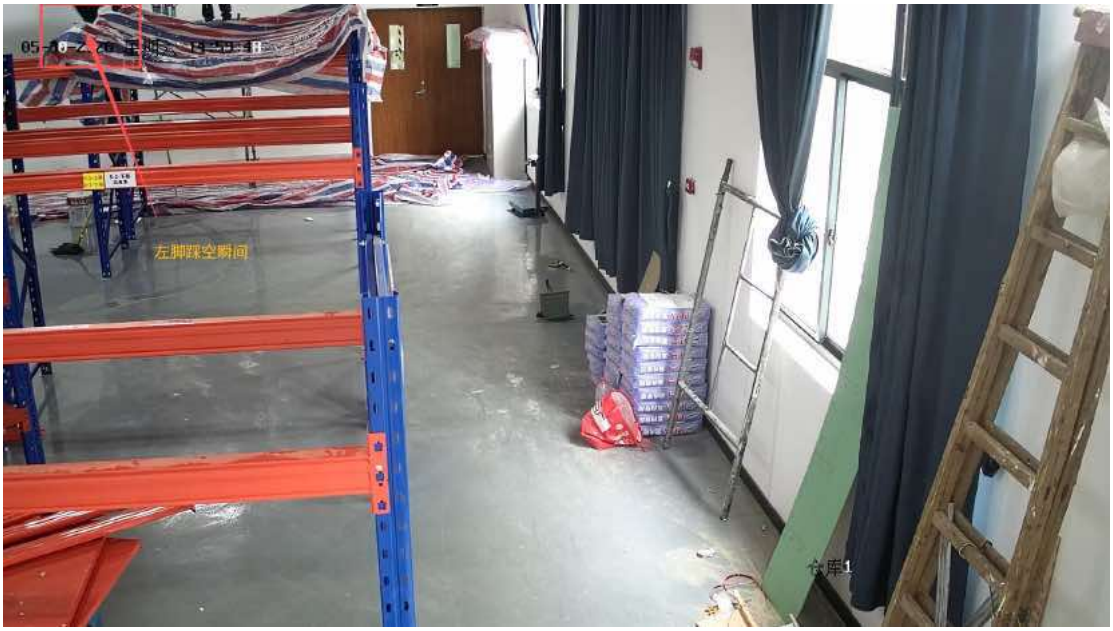
图 2 受害人爬上脚手架现场监控画面

长沙奕品优装装饰工程有限公司承接了长沙同和茶业有限公司装修项目，主要施工内容和金额分别为隔墙1320元和顶棚刮白6400元，总共7720元，工期约定3天，依据《湖南省住房城乡建设领域小散工程安全生产管理暂行办法》（湘建质〔2025〕58号）第三条规定：小散工程指工程投资额30万元以下或者建筑面积300平方米以下，依法可不办理施工许可证的房屋建筑、装饰装修等工程。本项目投资额/建筑面积符合上述界定标准，属于住房城乡建设领域小散工程项目。长沙奕品优装装饰工程有限公司法人代表周**，通过招聘平台“鱼泡网”发布了粉刷油漆用工信息，死者侯**发现用工信息后，于2026年5月29日10时许将用工信息告诉了工友胡**，胡**与周**取得联系后，以1500元包工不包料的方式承接了此小散工程，2026年5月30日7时40分许胡**带着侯**来到芙蓉区隆平产业开发区现代服务产业园7栋3楼，早上8时许周**安排胡**和侯**利用脚手架开始刮腻子，11时许胡**通过微信语音告知周**加快施工进度，将施工工艺改为油漆滚涂，周**于11时30分来到施工现场与胡**沟通施工工艺，告知其采用长杆油漆滚涂，随后周**离开施工现场。调取的监控画面显示2026年5月30日14时57分，侯**在未穿戴任何安全用具的情况下爬上脚手架，与工友胡**在同一个移动门式脚手架

在脚手架平台作业中，在未佩戴任何安全防护用具[1]的情况下，使用无防护措施[2]的移动式脚手架往后撤步时脚不慎踩空摔落，送至长沙市第八医院抢救，经抢救无效于23时10分宣布死亡。

[2]《建筑施工门式钢管脚手架安全技术标准》JGJ/T128-2019 第6.5.7规定：移动门式作业架架体顶部作业平台应满铺脚手板，周边应设防护栏杆和挡脚板；

（二）各行业监管部门、街道（园、局）坚持常态长效管控，经常抓、反复抓。督促生产经营单位按标准配发劳动防护用品，监督从业人员规范佩戴使用；严格规范移动式操作平台搭设，作业面四周按临边防护标准设置防护栏杆，及时消除高处作业安全隐患。
