贵州中铝铝业有限公司“1•8”物体打击事故调查报告

2023年1月8日凌晨5时30分左右,贵州中铝铝业有限公司内发生一起物体打击事故,导致1人死亡,直接经济损失120余万元。

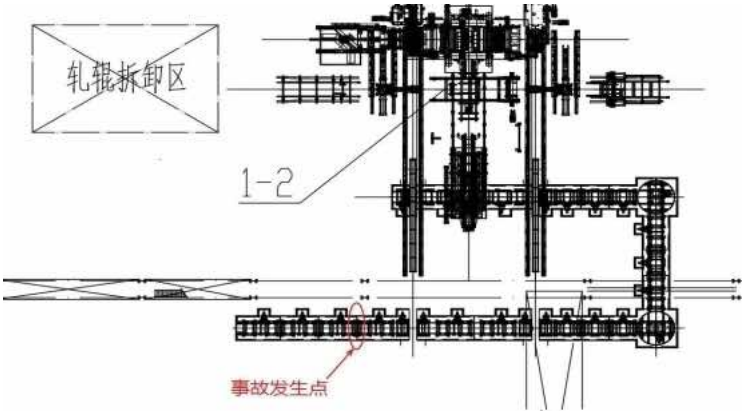
事故现场图示

2023年1月8日,贵州中铝铝业有限公司由于供电系统“错峰”限电,当日白班停产,仅夜班生产(即晚20时至次日8时)。杨*(持特种设备安全管号:520113**********16,项目代号:Q2,有效期:2021年8月-2025年7月,发证机关:贵阳市市场监管局)系冷轧制造部轧机班员工,当日工作任务为将料卷(即原为4-22吨,宽1000-1720mm之间,板厚0.21-4mm之间,卷径1400-2600mm之间)从备料区吊运至托盘备用。凌晨5时30分许,杨*从备料区操作行车码:41905201130130900l0,检验日期:2021年7月23日,下次检验日期:2023年7月)调运铝卷(编号:22125011,重量:7474Kg、宽1180mm,板厚4.0mm)至卷时未对正托盘,料卷落下后撞击托盘导致托盘向东非正常移动。杨*利用行车料卷摩擦力拖拽将料卷托盘扶正,在操作过程中其本人先是从料卷北侧到南跳回北侧,回北侧一瞬间因拖拽过度料卷和托盘分离由东往西面摆动,脱落的料卷与西侧已经在托盘上的备料区料卷(编号:221229011,重量:8559Kg、宽1撞,杨*在两个料卷中间受挤压严重受伤。凌晨5时40分左右,1850轧机工罗**发现异常撞击声,发现杨*倒地受伤,罗**立即向轧机班主操夏**汇报,同时拨打故报告的公司总经理蔡**、副总经理刘*、冷轧制造部部长唐**相继赶到现场参与急救。凌晨6时3分左右,因120急救车未至,蔡**、刘*立即安排用公司内掉后座运送伤者到医院急救,凌晨6时8分左右送到贵州医科大学附属白云医院急救室进行抢救。凌晨7点30左右急救医生宣布抢救无效,宣布死亡。

1.贵州中铝铝业有限公司冷轧制造部员工杨*,在吊运料卷工作时出现料卷未放置到位,放置料卷时未对正托盘,且托盘位移后[A2],违反操作规程,歪拉
导致料卷和托盘分离并和另一侧已放置好的料卷挤压致使杨*严重受伤,违反贵州中铝铝业有限公司《天车操作规程》第3.1.3条天车工“十不吊”中“歪
条“吊运物体过程中,应站在吊运物的侧面约2米外,5米以内的范围内进行观察和操作,不允许站在狭窄的地方、不允许站在容易碰撞的地方”之规定,是导
原因。

2.贵州中铝铝业有限公司冷轧车间备料托盘存在缺陷,在出现意外撞击使托盘偏移时无紧急复位和修正解决方案,是导致此次事故发生的直接原因。

3.贵州中铝铝业有限公司要立即组织修订本单位安全生产规章制度和操作规程,要明确行车安全操作规程行车操作中安全监护人员、指挥人员及操作盘偏移等现场处置方案,查缺补漏。加强类似托盘偏移现场处置演练,演练实战化。
