重庆市黔江区炉渣综合利用项目厂房工程“8.31”一般触电事故调查报告

重庆市黔江区炉渣综合利用项目厂房工程

“8.31”一般触电事故调查组

2023 年 11 月 10 日

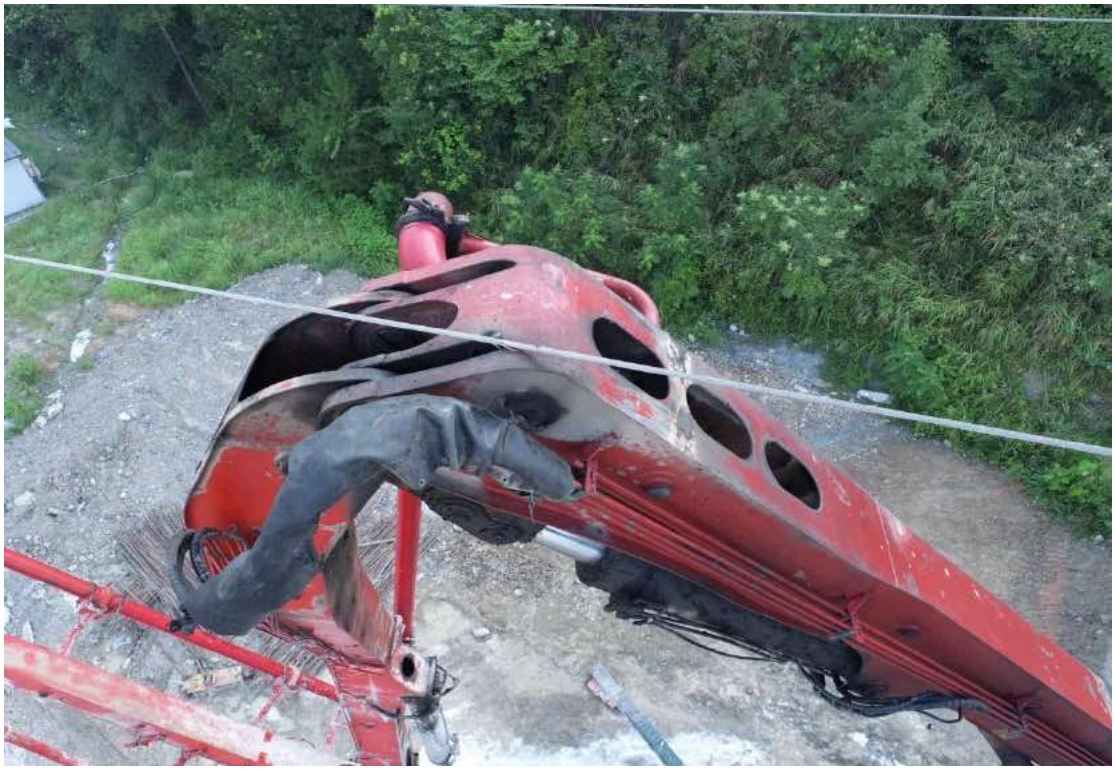
事故泵车停放处上方有10KV高压线（青杠—金溪），经测量高压线距离地面19.5米，水平距离6.5米，符合《电力设施保护条例》所规定的安全距离。查勘情况详见下图。

泵车与高压线接触点

俯视图（白色泡沫为消防灭火残留物）

高压线与泵车接触烧毁部分（将泵车移开后拍摄照片）

事故现场远景图（事故泵车准备给右侧建筑浇筑混凝土）
