梧州市长洲区驰宇轮胎经营部“1·3”轮胎意外爆炸事故调查报告

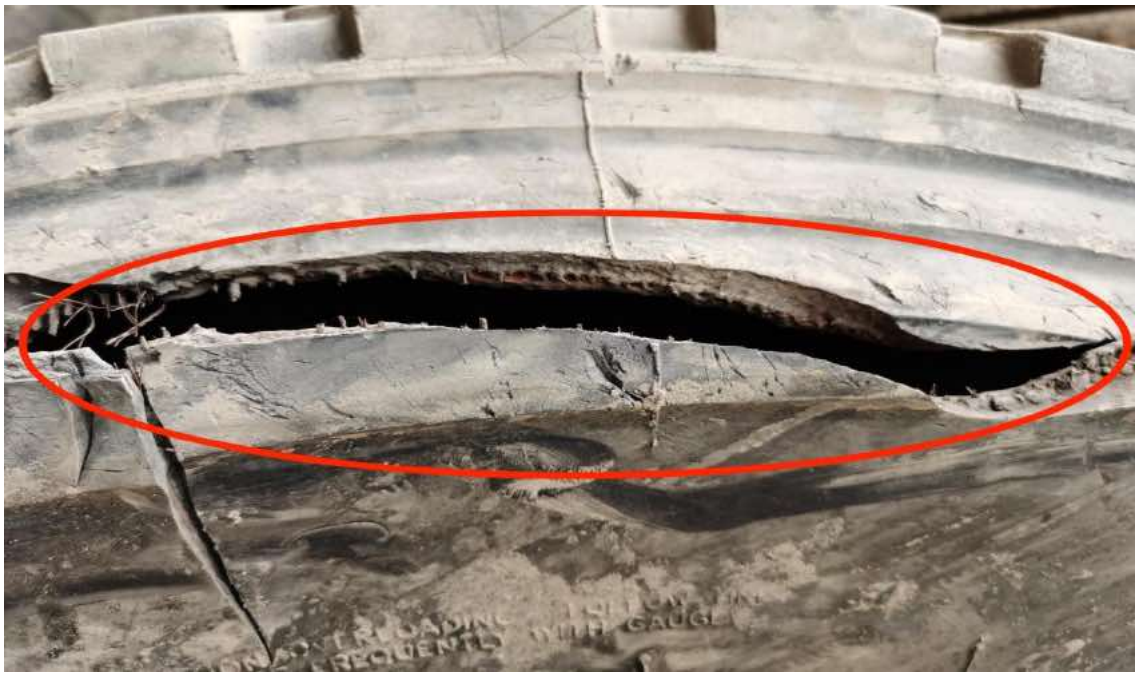
车，车头朝向公路车尾部正对驰宇经营部店门、靠近驾驶室一侧最后一排轮胎已经被千斤顶支撑起来、外侧轮胎被卸下放在前方的轮胎旁。内侧的轮胎还安装在车上，轮胎正上方有一条长约47cm的裂缝，地上有充气的气管和维修轮胎工具。（轮胎型号：佳安GAM、1200R20、154/151K18RP全钢子午线胎）

轮胎安全性能方面由于无法找到有资质的轮胎检测机构对轮胎安全性能进行检测，但调查人员通过现场搜集的证据，事故发生爆炸的轮胎肉眼可见部分裂痕有陈旧痕迹，裂缝里面的子午线有明显的生锈情况，如下两图。

结合第三方检测机构的检验结果和现场监控视频及现场搜集等证据材料，事故调查组分析认为不存在因充气过压而导致发生爆炸的可能性。而轮胎在使用过程中造成损伤，使其安全性能降低是导致轮胎在充气过程中发生意外爆炸的原因。
