丰台区新发地蔬菜市场生活区屋面板更换工程“10·27”重伤事故调查报告

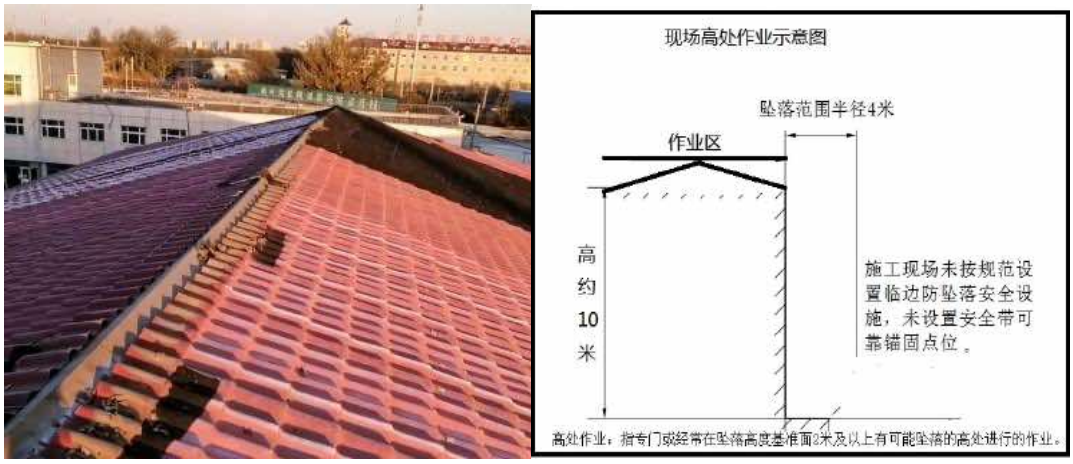
（现场高处作业情况）

（二）事故现场情况

事发工程项目位于丰台区新发地农产品批发市场内生活区，地上建筑三层，高约10米，房间数157间，占地面积

约1500平方米，建筑面积约6000平方米。

事故调查组结合现场勘验、询问笔录等综合分析，本起事故的直接原因是：**苏某某无证从事高处作业，施工现场安全防护措施不到位，致使发生高处坠落事故。**
