关于天津鸿顺建材商贸有限公司“6·26”一般触电事故的调查报告

2022年6月26日8时45分左右，天津市宁河区造甲城镇天津市鸿顺建材商贸有限公司发生一起触电事故，造成1人死亡，直接经济损失128万元（不含事故罚款）。

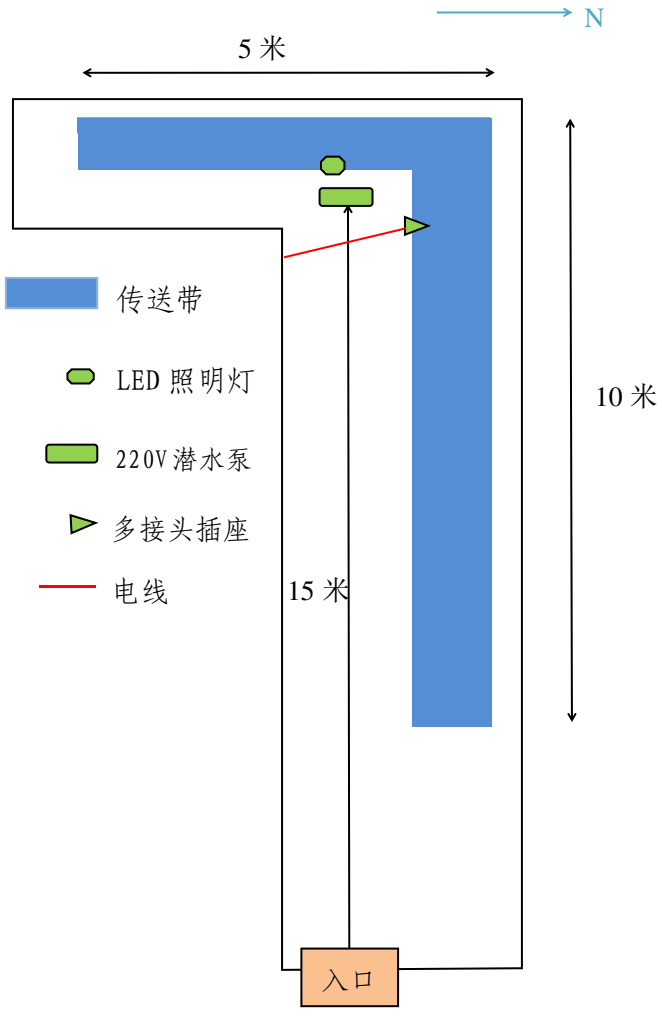
积水，积水浸没鞋面，死者的两只鞋子浸泡在水中。地坑中共有皮带机 2 条线，事故具体发生位置位于皮带机 2 条线交叉处，现场有 220V 潜水泵 1 个，未连接地线；有 LED 照明灯 1 个，照明灯挂在皮带机金属架上；多接头插头一个，LED 照明灯和潜水泵接在该多接头插座上；插座接线沿地坑东侧墙壁与地面上连接，插座线在勘验时已被扯断。现场测量发现，LED 照明灯不漏电，潜水泵漏电。潜水泵插座电源线从厂区东侧集装箱房内插座接出，集装箱房内插座无漏保。

图 1. 事故现场平面图

图 2. 事故发生点位现场图

图 3. 发生事故潜水泵

图 4. 集装箱房插座开关

图 5. 集装箱房插座

经现场勘验及技术鉴定，该起事故的直接原因是王希军在没有穿戴绝缘靴和绝缘手套等劳动防护用品的情况下，在涉水环境中使用潜水泵作业，因潜水泵漏电且电源使用插座前没有安装漏电保护器，导致作业人员王希军触电身亡。

（一）天津市鸿顺建材商贸有限公司要深刻吸取事故教训，严格落实企业安全生产主体责任，强化安全检查和隐患排查，全面检查企业的用电安全，切实消除安全隐患。
