黄石开发区•铁山区铁山街道 某社区“8•14”非生产安全事故调查报告

某社区“8·14”非生产安全事故

调查报告

开铁区政府事故调查组

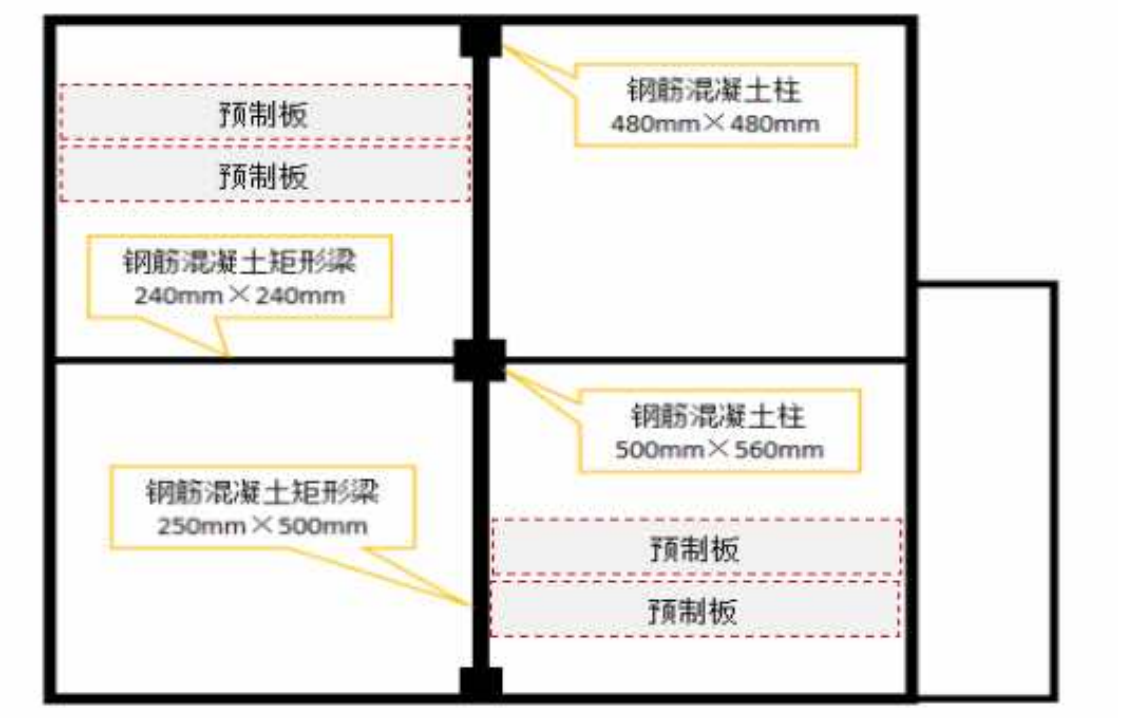
图二：新建房屋一楼梁、柱结构示意图

结构类型：砖混结构；屋盖型式：木檩条屋盖；基础型式：砖基础；楼盖型式：预制板楼盖；檐口高度：11.3m；房屋结构类型为砖混结构，基础型式为条形基础，横向轴线总长约19.8m，纵向轴线总长约12.9m；上部承重构件有:钢筋混凝土柱、烧结普通砖、钢筋混凝土梁、预制板。钢筋混凝土矩形梁规格尺寸有 b*h=250mmx500mm，240mm*240m等，混凝土柱尺寸为500mm*560mm，480mm*480mm等。（图二）

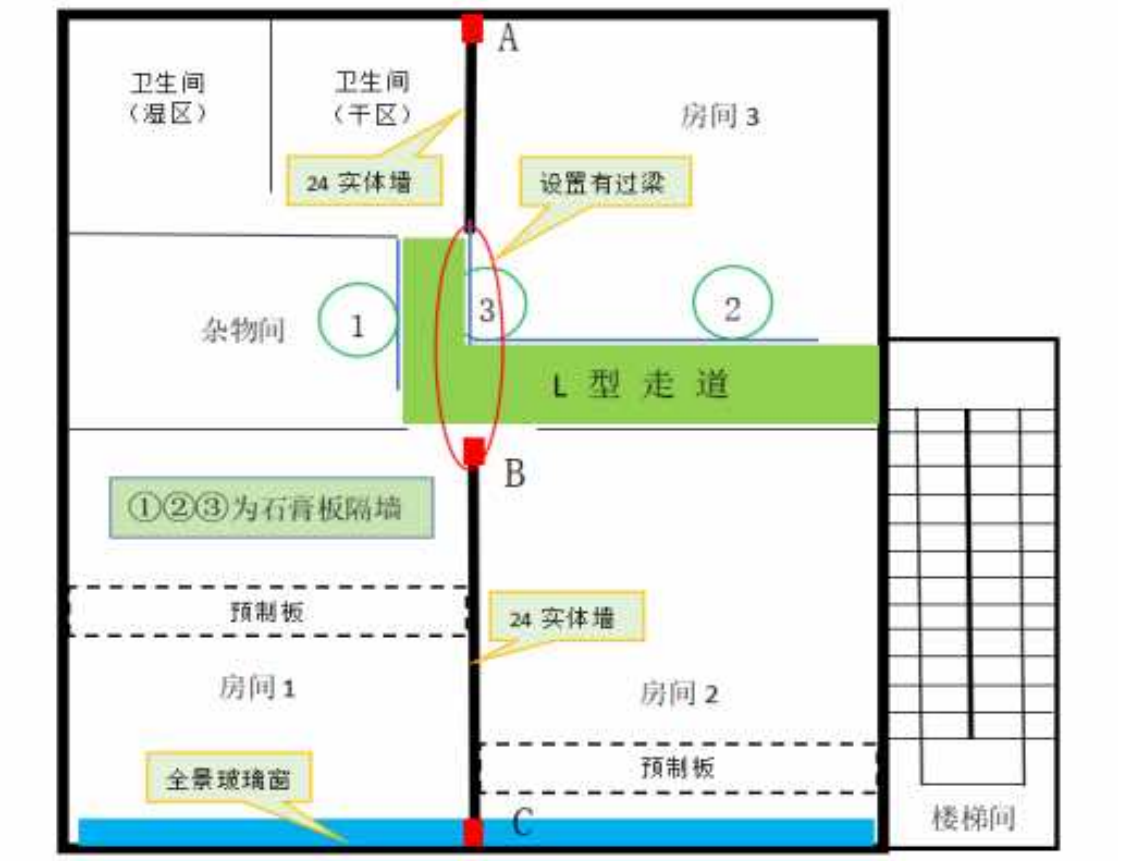
图五：二楼拆墙时内部平面布局（三楼结构相同）

2025年8月14日早上7时许，前期施工的童某民等三人又相邀另外三人（零散务工人员大多是人拉人的方式）来到房屋装修现场，曾某元到现场交代任务后离开。六人先对二楼做标记的墙体破拆，流程是：拆墙→用编织袋转运建筑垃圾至楼下→再拆墙，如此反复。8月14日上午，二楼室内除卫生间隔墙未拆，大部分墙体已拆除。在拆除A点—C点墙体时（图五），发现该墙体是承重墙（拆墙人员凭经验判断），如果拆除了墙体，上面预制板无支撑垮掉会发生事故，于是童某民打电话给曾某元请其过来看看。曾某元来到现场后，告诉童某民等人图纸是这样标记的，按照图纸来，未向金某报告现场情况。曾某元走后，拆墙人员在拆除A点—C点墙体并没有按照他的要求拆，自行保留了A点、B点、C点各500mm左右的砖柱。

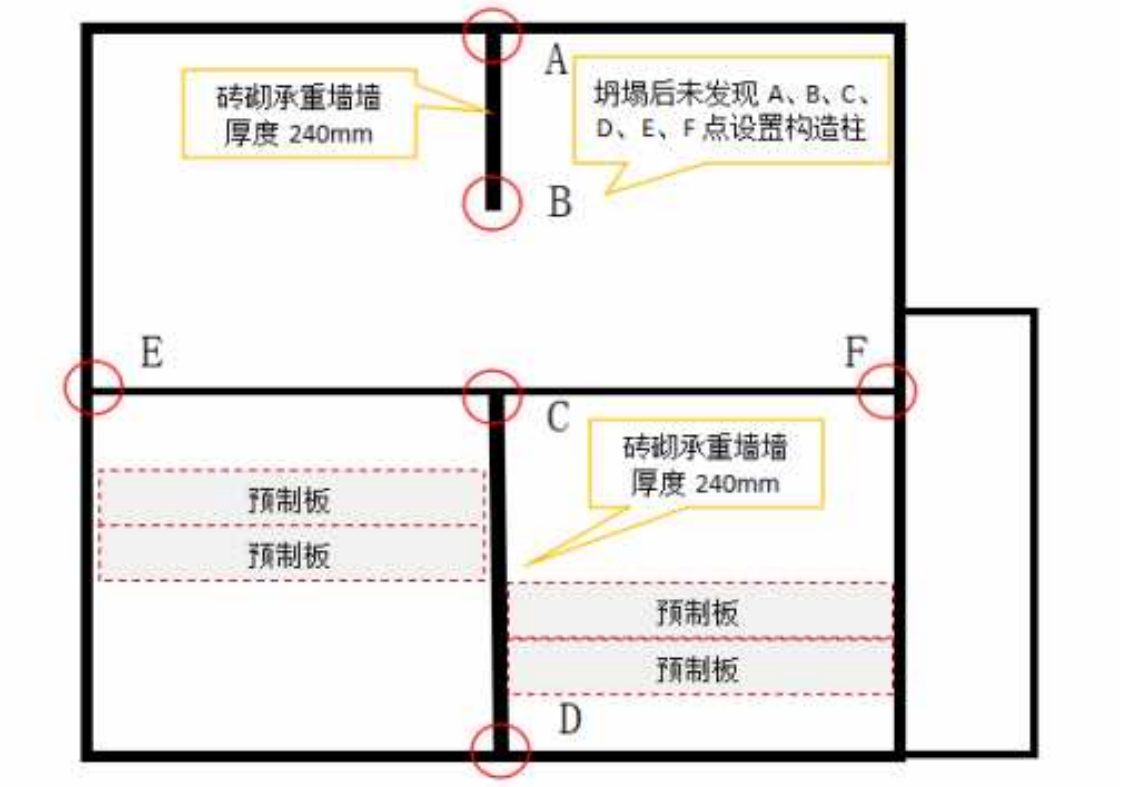
图六：房屋坍塌后结构勘查照片

事故调查组工作人员对事发现场进行勘查，经勘查发现，该房屋为老式建筑，楼板采用预制板（空心板），二、三楼南北走向中间墙体为承重墙；建筑主体四周及中部纵向墙体设计有过梁，但中部承重墙、隔墙未设计钢筋混凝土柱及构造柱；拆墙人员拆除二楼的承重墙，致使二、三楼中部过梁失去支撑，导致房屋坍塌，坍塌后成“冂”字形。

区住房保障局委托3名土木工程、结构工程专业的专家组成专家组，对现场进行实地勘查得出意见：该房屋结构类型为砖混结构，共三层，檐高约 11m，楼板采用空心板， 墙体为烧结普通砖墙（墙厚 240mm）；初步判断坍塌直接原因系拆墙人员拆除二层中间部分承重砖墙，

导致三层中间墙体、两侧空心板发生坍塌，靠楼梯间一侧的二层楼板同时坍塌，临街面二、三层过梁中部断裂。（图六、图七）

拆墙人员拆除二楼的承重墙，致使二、三楼中部过梁失去支撑，导致发生坍塌事故。

1.房屋所有权人（房主）为房屋安全责任人，房屋装修时应寻求正规且具有相应资质的设计单位、施工单位来实施装修行为，同时签订装修施工合同，明确各自安全管理职责及发生事故后的责任划分。

2.作为房屋装修的全权代理人，应具备装饰装修行业相关资质和能力，对房屋承重结构要有基本判断，在满足房主装修需求的同时禁止盲目、冒险破坏房屋承重结构。

3.作为施工实施人和现场管理人，对房屋承重结构要有基本认知，遇到不能判断情形时，务必多请示多汇报，切不可野蛮、冒险作业。
