日照京华管业有限公司“10·13”一般物体打击事故调查报告

2018年10月13日凌晨3时32分许，日照京华管业有限公司纵剪车间发生一起窄带钢卷物体打击事故，造成1人死亡，直接经济损失约130万元。

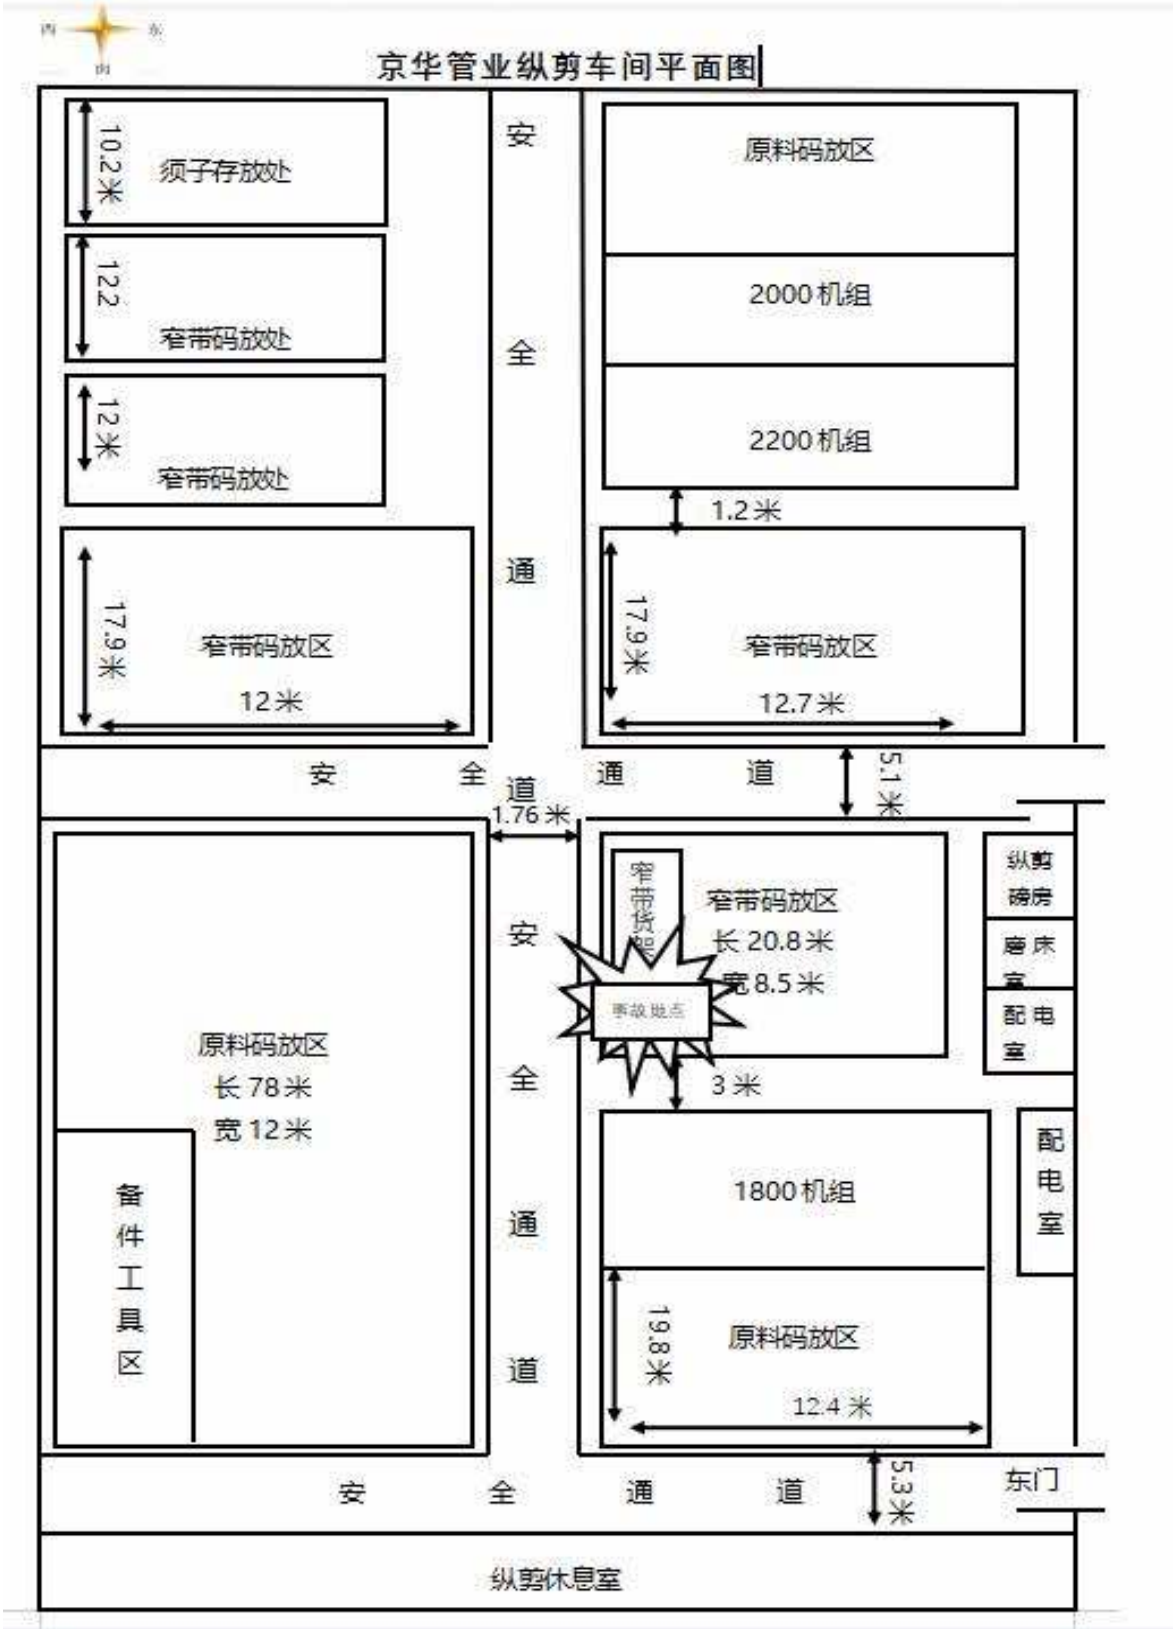
图一

事故发生地点位于京华管业公司纵剪车间半成品区（见图一）。该车间事发现场存放的钢卷宽度146mm重量约1.5吨、钢卷直径1.7米（见图二）。

京华管业纵剪车间平面图
西
东
南
10.2米
须子存放处
12.2
窄带码放处
12米
窄带码放处
17.9米
窄带码放区
12米
安
全
通
道
原料码放区
2000机组
2200机组
1.2米
17.9米
窄带码放区
12.7米
安 全 通 道
5.1米
1.76米
原料码放区
长78米
宽12米
备件工具区
安
全
通
道
窄带货架
窄带码放区
长20.8米
宽8.5米
事故地点
3米
纵剪磅房
磨床室
配电室
配电室
1800机组
19.8米
原料码放区
12.4米
安 全 通 道
5.3米
东门
纵剪休息室

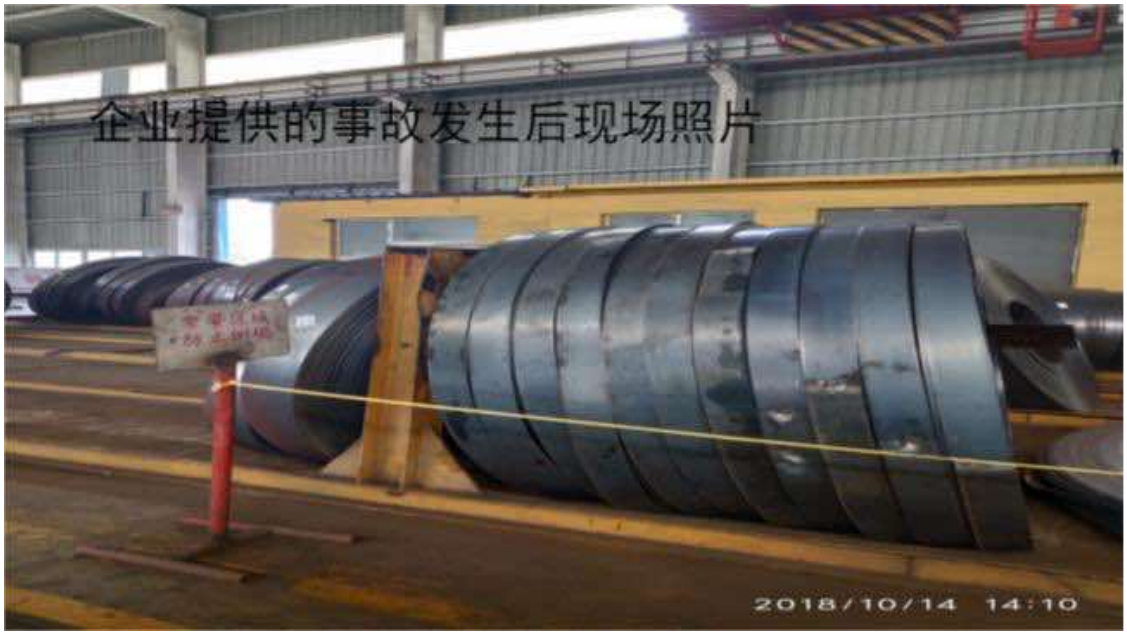
图二

2.物体打击事故所涉窄带放置角度不够，1号天车工杨双违章作业，未严格执行公司《纵剪车间0024天车工作安全工作程序》宽度62-185mm窄带倾斜角度保持15°-20°角码放，严禁向外倾斜、悬空，防止窄带倒塌砸人的相关规定，吊装码放角度不够造成窄带倒塌致人死亡。

1.京华管业公司纵剪车间安全设施配置不足。事故发生时现场刚运送放置13盘窄带钢卷，而半成品区处于敞开状态，安全通道两侧未安装防护栏，现场仅设置料架止档（挡头）。

（三）加强设备设施管理，强化作业现场安全管控。事故单位应对作业区加装护栏、增设防止倒塌的安全措施，作业现场应安装安全警示标识，规避人员暴露在危险吊装区域的风险。事故相关单位应加强作业现场安全管控力度，严格落实人员安全站位、危险作业区域封闭管理等安全防范措施，切实把安全工作落实到实处。
