桂林华茂矿业有限公司灵川县潮田乡聚鑫建筑石料用灰岩矿“7·23”一般触电事故调查报告

灵川县人民政府事故调查组

2025 年 12 月 19 日

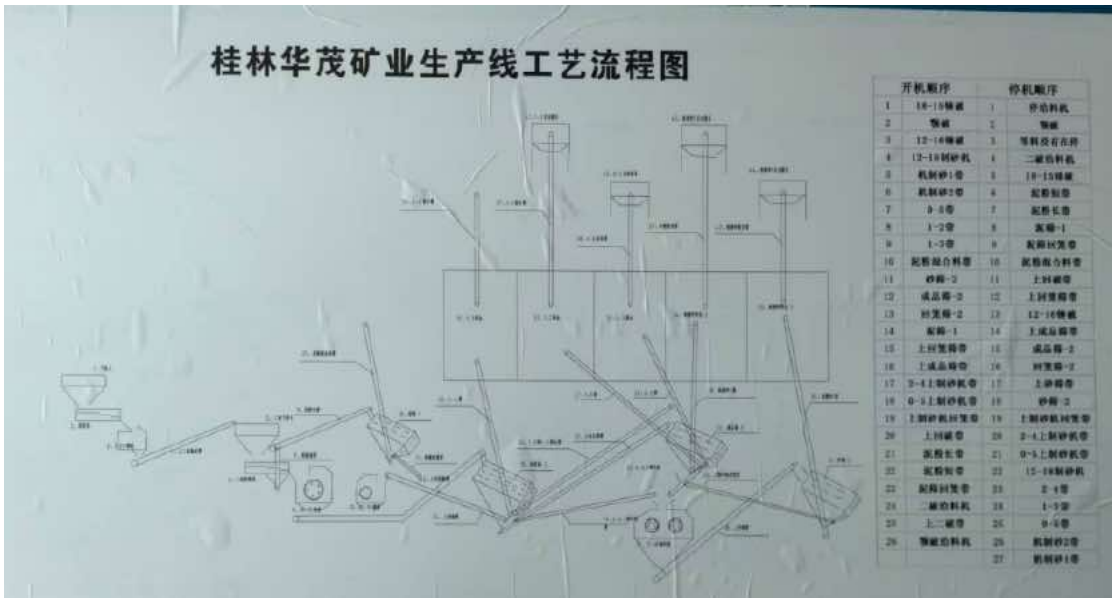
①投料~一级破碎：风化层及边角料经剥离后通过挖掘机装

卡车运输到料仓，由 1 台 SZ1870 型振动给料机均匀喂送到一级破碎 PE1215 型颚式破碎机进行破碎至 200mm 以下，经输送带进入二级破碎工段。

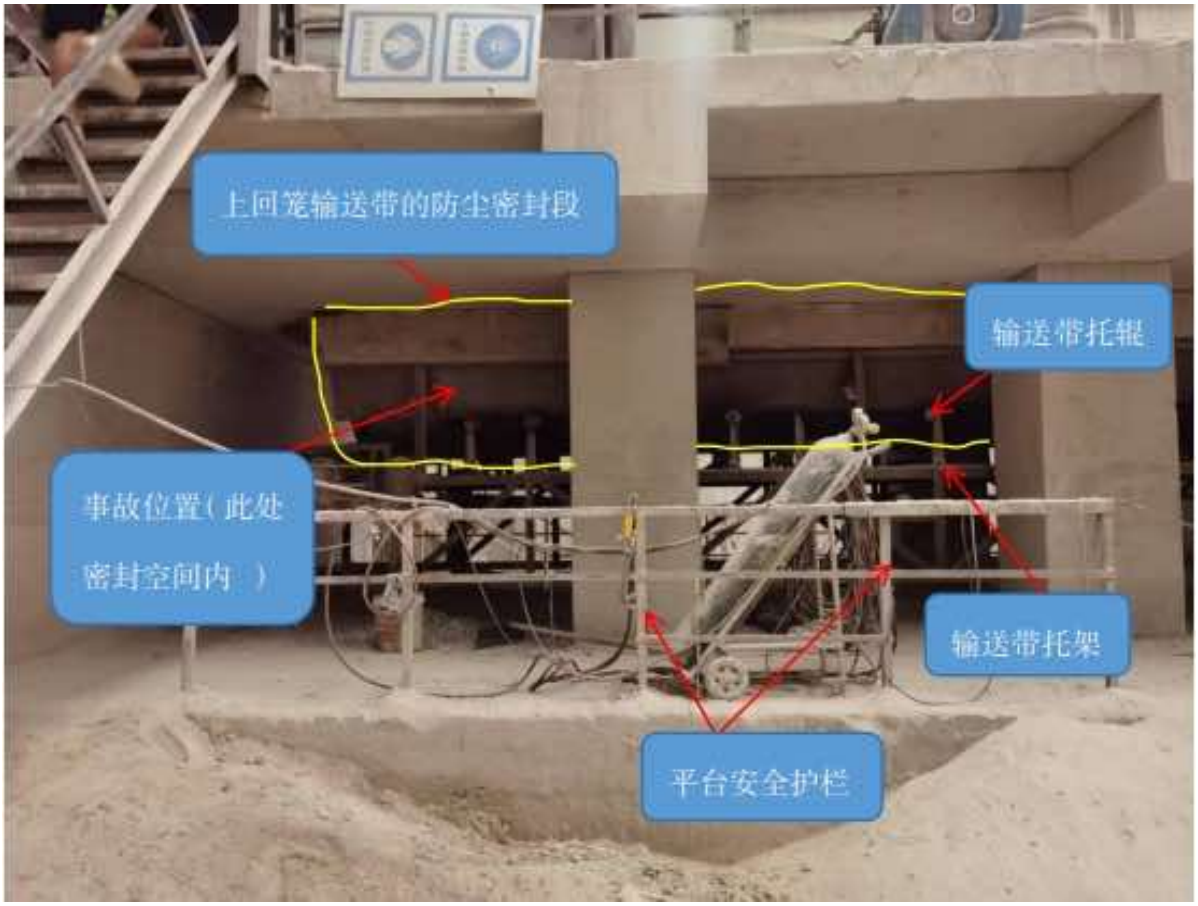
事故发生具体位置在二级破碎机下料斗内，斗口下为一条1.6m宽的上回笼筛落地式输送带，斗口上为二破平台，为了控制和收集粉尘，从斗口往皮带运行方向约15m段为一相对封闭通道，该通道上宽1.8m，下宽1.3m，高度1.1m。二破平台上装有两处除尘管道，1台闭环破碎机和电源控制箱等设施。二级破碎区基础平台及二破平台周边设有0.8m护栏。二级破碎区基础平台高出车间地面1.5m，二破平台高出基础平台3m。整个车间积尘较厚，特别是靠近二级破碎机附近地面和二破平台积尘达3-4cm厚。

图 1：事故发生区域密封段空间内的二级破碎机下料斗

事故当班2名作业人员进入该矿破碎车间上回笼筛输送带防尘密封段（密封段长16m*宽1.6m*高0.65m）进行电焊和清理泥沙。电焊结束后，仍然留电焊钳和电焊线在密封段作业处，导致一名清理泥沙的员工触电死亡。

一是加强安全风险分级管控和隐患排查治理双重预防机制建设，对存在的安全风险进行全方位的重新辨识，尤其是针对输送带防尘密封段内等关键区域有限空间的辨识，并在相关地点设置安全风险告知牌和安全警示标志，扎实开展隐患排查工作，对排查出的隐患实行 “闭环管理”。

三是要合理组织作业，扎实落实危险作业相关安全管理制度，严格遵照执行作业许可、监护等工作程序，动火作业、有限空间等危险作业活动前要编制相应的安全技术措施，并安排专职监护人员进行监护，同时要加强对于作业过程中“三违”行为的日常监督管理。

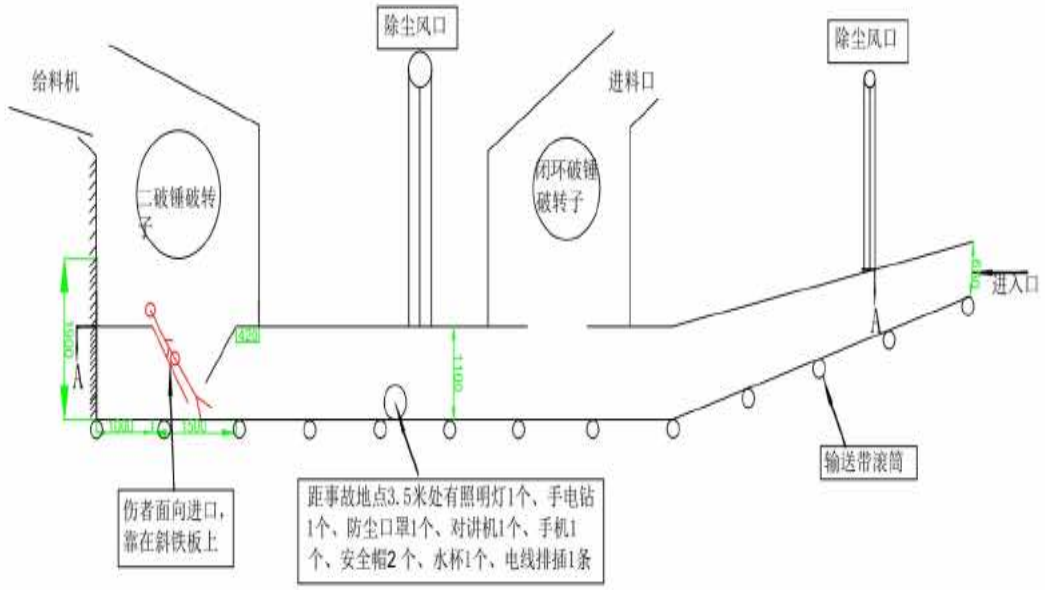
图 2：事故发生侧视示意图

16时50分，邓少坤清点人数准备下班时未见李建春，便安排许彪去找人。许彪在二级破碎加工区各平台没有看到人，便又进入第一次焊接地点，只见李建春双眼睁开，工作服敞开，两手呈半握拳状弯曲举在胸前，右手握1根新焊条，电焊钳上夹着1根已使用的焊条，电焊条成45°斜倒在他肚脐眼附近，已不省人事。至此，事故已经发生。
