蓟州开发区四川庆洋公司“7·19”一般其他伤害事故调查报告

起草日期：2025年8月20日

完成日期：2025年9月3日

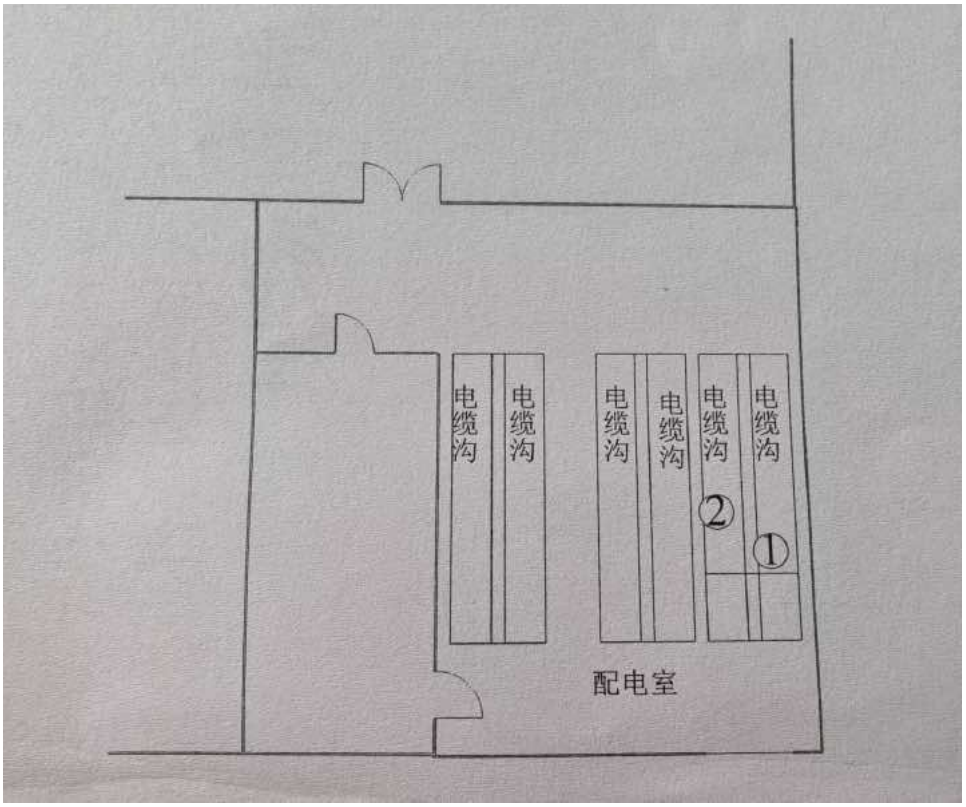
图 1：涉事现场厂房情况

涉事厂房为位于蓟州区经济开发区的原北京瑞斯福高新科技股份有限公司天津分公司院内，中心现场位于公司院内西部南数第二车间的配电室，配电室位于第二车间内的东南部，南侧有敞开的卷帘门，西北角与机床车间直连，机床车间东侧有门。（见图1）
