西青李七庄津西青（挂）2025-03号地块“3·21”一般高处坠落事故调查报告

2026年3月21日16时30分许，位于西青区李七庄街恒兴道南侧的津青（挂）2025-03号地块项目，施工人员在1#楼四层（含架空层）北侧安装墙板的过程中，发生一起高处坠落事故，造成1人死亡，直接经济损失135万元（不含事故罚款）。

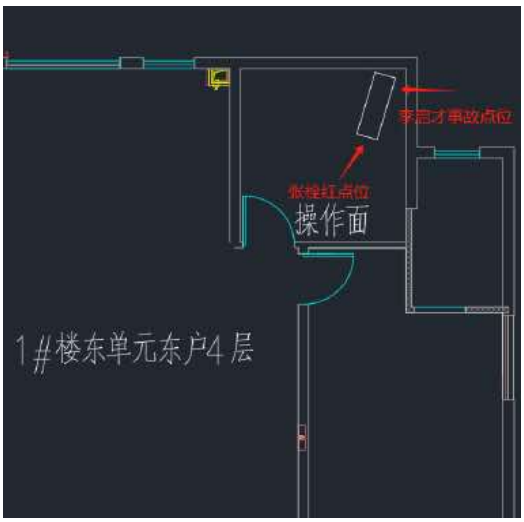
13 时许，1#楼四层 ALC 内墙板安装工作全部完成，二人随即转入 ALC 外墙板安装前的各项准备工作。因 ALC 外墙板施工区域与现场既有临边防护设施存在位置冲突，无法正常开展安装作业，14 时 55 分许，张某红、李某才对 1#楼东单元东户四层北侧及东侧的临边防护设施进行了拆除。拆除完成后，二人将 ALC 外墙板运至施工作业面，随后开始进行作业面东侧 ALC 外墙板的安装作业。

16 时许，施工作业面东侧 ALC 外墙板安装完毕，二人随即转向北侧 ALC 外墙板安装作业。作业期间，张某红先对北侧墙板安装位置进行砂浆涂抹，李某才则使用运料车将 ALC 墙板运至安装位置附近，随后二人合力将一块墙板立起。在挪放墙板过程中，二人发现安装位置底部有一颗膨胀螺栓凸起，导致墙板无

法正常安装，遂将该墙板放回运料车（墙板底部朝向北侧，靠近临边）。16 时 21 分许，李某才准备使用斧头对墙板底部进行开槽处理（用于预留膨胀螺栓所需深度），在前往墙板底部进行开槽途中，李某才不慎绊倒，从四层北侧临边处坠落，事故发生。

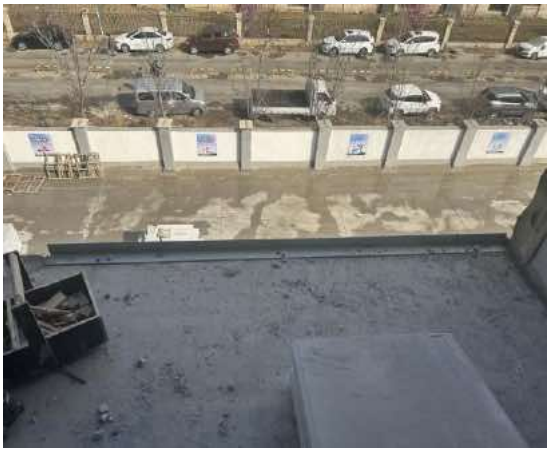
事故发生地实景

事故区域位于 1#楼四层（含架空层）东单元东户北侧，地面为混凝土地面，西侧为混凝土墙体，东侧为当日完成安装的 ALC 外墙板，北侧为事发时的墙板待安装区域。该区域东北侧放置 1 架用于运送板材的两轮车，车上放置 1 块 ALC 外墙板，该墙板规格为长 2460mm、宽 600mm、厚 200mm，重量约 200Kg，墙板上放置有 1 盒米尺和 1 柄斧头。作业区域周边地面还摆放有撬棍、盒尺、斧头、粘接砂浆等相关作业工器具。临边位置可见膨胀螺丝，坠落高度约 12 米。

李某才临边进行ALC外墙板安装作业时未佩戴安全带，在给外墙板底部开槽途中不慎绊倒，从1#楼四层北侧临边处坠落至地面，是本次事故发生的直接原因。

一是要严格遵照《建设工程安全生产管理条例》相关规定，全面修订完善施工组织设计及二次结构专项方案，制定 ALC 外墙板安装过程中的安全技术措施，明确临边安装作业时安全带的系挂方式、固定点位等内容，同时做好安全技术交底工作，将方案及安全措施全面传达至每一位作业人员。二是要认真落实《中华人民共和国安全生产法》有关规定，强化教育培训，健全从业
