南康区横寨乡江西思平家具有限公司“3•19”一般火灾事故调查报告

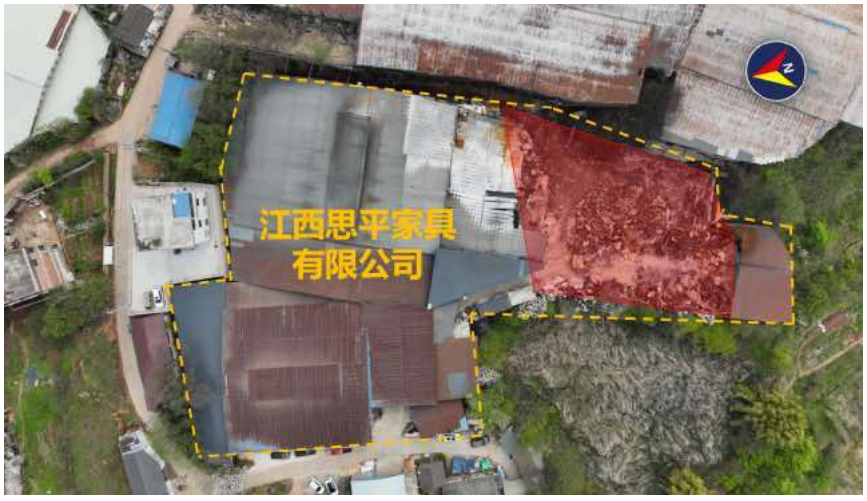
2026年3月19日7时42分许，南康区横寨乡草坵村江西思平家具有限公司铁皮棚厂房发生火灾，火灾造成江西思平家具有限公司厂房、家具成品、半成品及机械设备等被烧毁，无人员伤亡，过火面积约600平方米，直接经济损失约150万元。

事故调查组通过现场勘查、视频分析、调查询问等，综合认定该起火灾起火时间为2026年3月19日7时19分许；起火部位为赣州市南康区横寨乡草坵村思平家具厂房内部底漆房区域；起火点为思平家具南侧底漆房水帘柜上方风机处；起火原因为水帘柜风机电气故障引发火灾。

一是隐患排查存在盲区。喷漆房上方环保处理设备、配套风机等关键设备的连接线路敷设不规范，未穿管保护，仅采用普通胶布简单缠绕固定，胶布易老化脱落，线路绝缘层易破损，且该部位属于隐蔽区域，日常安全检查未纳入排查范围，长期缺乏巡检、维护和保养。

二是消防设施不够完善。厂区内消防水池容量仅12立方米，远低于消防用水的标准要求，无法满足火灾初期快速控火、灭火的水量需求。同时，喷底房上下区域简易喷淋设施安装不到位，发生火灾无法持续有效灭火，导致火势快速蔓延扩大。

（三）从严抓实安全隐患整治。深入开展家具行业消防安全专项整治，督促企业及房东严格对标消防安全“硬十条”标准压实主体责任，全覆盖推广安装一键报警装置与简易喷淋系统，打通厂房之间6米防火间距，常态化开展电气线路检修维护。统筹推进辖区连片铁皮棚家具企业合建共用消防水池，规范简易喷淋管网布设安装，从严督促喷漆房、打磨房独立设置、落实实体防火分隔，全面提升企业本质安全水平。聚焦软体家具、“9+N”场所、小微企业及经营性自建房等重点领域，严格抓好《南康区多业态混合经营场所、“9+N”场所消防技改工作方案》落地执行。加大消防行政执法力度，对违规住人、防火间距不足、未安装简易喷淋等突出隐患依法从严查处，推动各类消防安全隐患清仓见底、动态清零。
