罗家桥街道电子信息产业园 “6•4”一般物体打击事故调查报告

发表日期：2026-03-17　文章来源：大冶市应急管理局

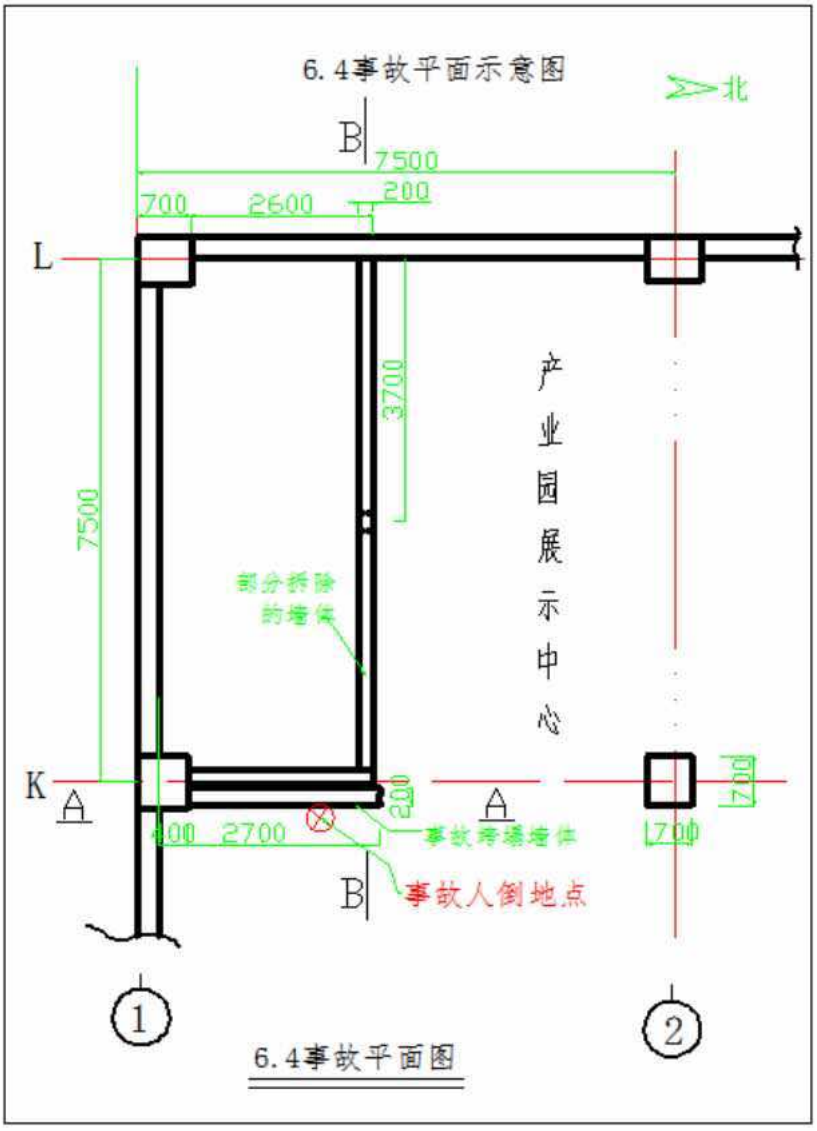
2.建筑结构拆除情况。位于一层西南角原装修建筑的砖混隔墙由加气砖砌筑而成，加气砖规格为：长0.6m、高0.3m、厚0.2m，距离地面2.1m高度的加气砖墙体中设置一根钢筋混凝土横梁（圈梁），横梁高0.2m、宽0.2m。至事故发生时，一层原有的吊顶装饰板已全部拆除，剩下吊顶支架及其内部的通风管道和消防管道；西南角建筑的砖混隔墙北面已凿除三块方形墙体，剩下右上角墙体和钢筋混凝土结构横梁及立柱；其南端北面隔墙已拆除，剩下西面与西南角东面隔墙背靠背的一道隔墙。与西南角东面隔墙背靠背的一道隔墙结构横梁及其上方的加气砖墙体已垮塌，该横梁下方没有支撑立柱，也没有砖墙支撑；垮塌的横梁南端与建筑主体结构没有固定连接点，横梁北端的钢筋被切割，留下切割断开痕迹；其北端延伸至前方同一高度的一层主体承重立柱上，留有与该横梁连接支撑的被切割断的钢筋头。

3.打击物基本情况。打击宋某江的混凝土横梁长2.7m、高0.2m、宽0.2m，体积约0.11m³，垮塌坠落高度2.1m；横梁上方的砌块砖高1.9m、宽2.6m、厚0.2m，体积约1m³，横梁及砌砖总重量约1.2t。

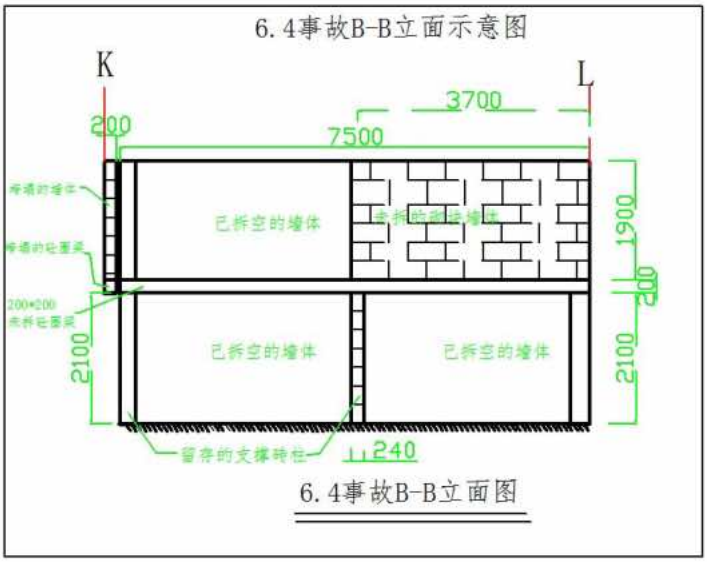
产业园综合楼一层南端和西南角原装修时构筑的砖混隔墙由加气砖与钢筋混凝土结构横梁建筑而成，西南角北边下部墙体已拆除，只剩下横梁及以上的墙体，结合事故中的横梁及其上方垮塌的墙体现场状况分析，确认当事人拆除墙体施工是采用下部挖掘掏空的方法进行。垮塌的事故横梁，其南端没有与建筑主体结构相连接，其北端与承重立柱相连接的钢筋被切割断开，当其下部砖墙被挖掘掏空后，因失去连接和支撑而垮塌。

（二）加强施工现场安全监督管理。一是应按《建筑拆除工程安全技术规范》规定配备满足相应资格条件专职安全生产管理人员，加强安全监督管理人员的力量，对各项安全技术措施进行监督、检查。二是在拆除工程施工作业前，应对拟拆除物的实际状况、周边环境、防护措施及人员培训教育情况等进行检查，对局部拆除影响结构安全的，应先加固后再拆除。
