临沂河东海鼎农牧发展有限公司“2·8”一般爆燃事故调查报告

临沂市政府调查组

2026 年 6 月

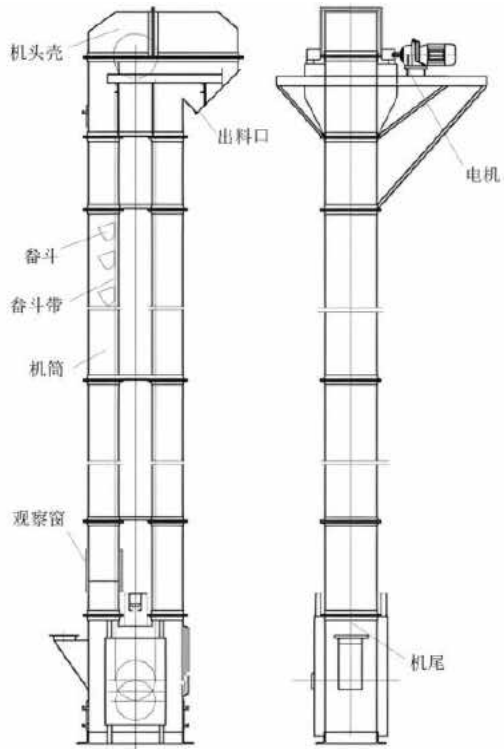
图 4 斗式提升机结构图

2.点火源分析。经现场对104号斗式提升机机头机壳进行拆除检查，比对机壳内部摩擦产生的划痕，结合该部位壳体磨损程度，综合研判，点火源为内部皮带及驱动轮跑偏，与机壳摩擦产生高温热表面或火花，高温热表面或火花能量超过玉米、高粱粉尘点燃能量，符合此次点火源特征。另外，在104号斗式提升机

尾部、初清筛内部、永磁体上发现石子、铁质杂物、硬质塑料，不排除因斗式提升机进入杂物，在斗式提升机中撞击产生火花。

（二）提升饲料行业本质安全。各饲料加工企业要立即开展排查，对斗式提升机要单独安装防跑偏和失速报警，并保持完好有效；要按设备运行强度、工况环境分类制定差异化维护方案；对传动装置、密封系统、安全防护装置等关键部件，明确量化的

（四）开展饲料企业安全整治。要组织饲料企业对泄爆片、导管、密封件等进行全面自查，督促企业及时更换老化、破损部件。同时由专业技术人员对斗式提升机等关键涉粉尘设备开展专项排查整治，核查泄爆片设计面积是否达标，设备内部开口面积是否匹配，泄爆导管和泄爆口是否规范连接，保证泄爆系统完整性，确保爆炸压力能精准导向室外安全区域；加大饲料行业执法力度，全面排查所有饲料企业存在的安全风险与隐患，监督并指导企业落实防范粉尘爆炸的各项措施。对于存在重大隐患的企业，依法责令其停产整顿，筑牢工艺控爆安全防线，坚决杜绝类似事故发生。

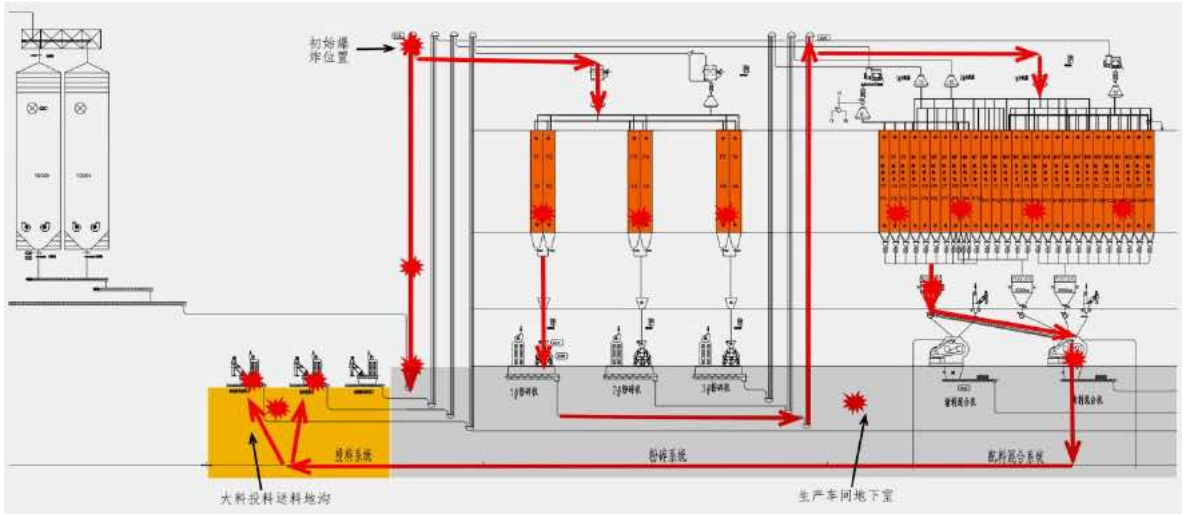
图 5 爆炸路径传播示意图

通过车间监控视频分析及现场勘验情况，爆炸传播路径如下：

（1）向工艺上游传播的路径：待粉仓 104 号斗式提升机机头发生的初次粉尘爆炸沿斗式提升机内部向地下一层传播，爆炸在斗式提升机与原粮刮板机连接处截止，导致斗式提升机机尾所在地下一层发生粉尘爆炸。

（2）向工艺下游传播路径：104 号斗式提升机机头发生的初始粉尘爆炸，分别经过圆筒初清筛、待粉仓、1#粉碎机、205 号斗式提升机、配料仓、配料秤、混料机，导致饲料车间从五楼到地下室每个楼层发生粉尘爆燃，地下室发生的粉尘爆燃通过连通的刮板机地沟传播至大料投料口，导致大料投料车间再次发生爆燃。

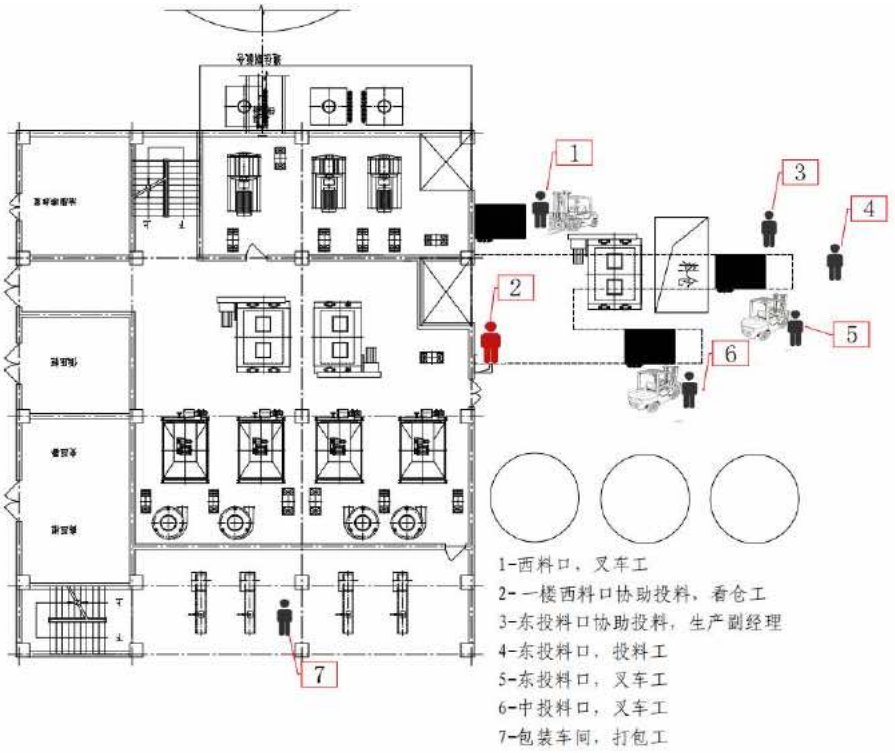
图 6 事故伤亡人员位置示意图

事故共造成 1 人死亡、7 人不同程度受伤，厂房及设备不同程度受损，根据《企业职工伤亡事故经济损失统计标准》（GB6721-1986）等规定，事故直接经济损失约 783 万元。
