武汉经开区武汉晨鸣汉阳纸业有限公司拆迁项目“11•4”一般物体打击事故调查报告

发布时间：2024-06-17 17:03　　信息来源： 区应急局

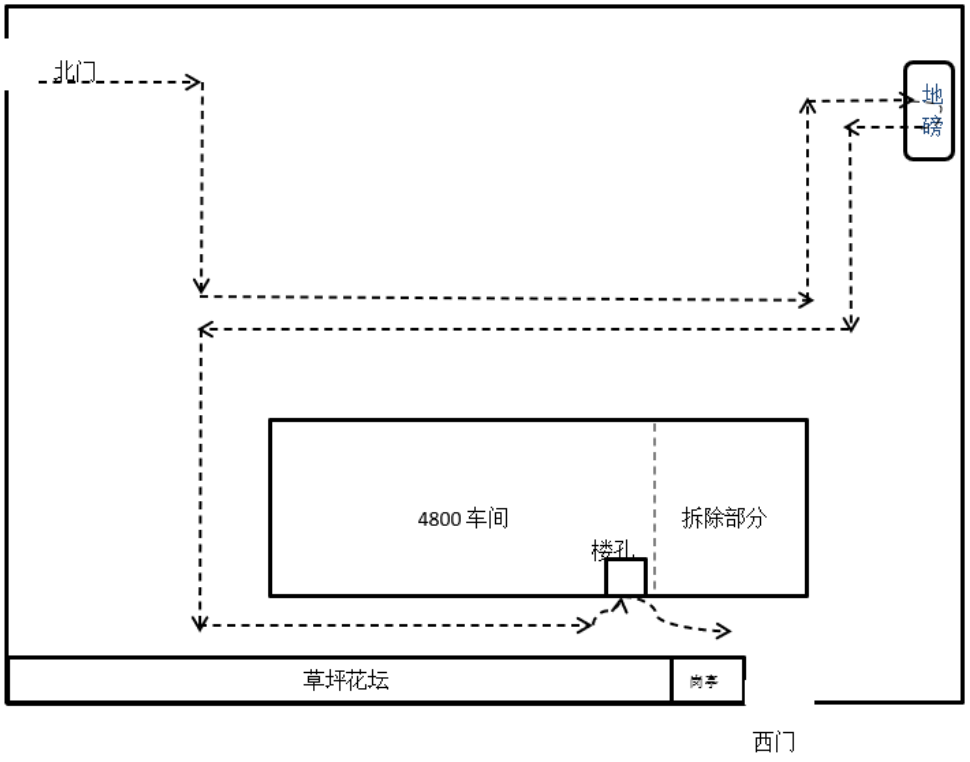
图 1　现场示意图

上午9时30分左右，高某某前往废料堆放区拖废旧，由于废料区道路较窄，高某某由北往南前往西门处掉头。行驶至4800车间拆除部分伸缩缝旁
欲倒车至拆除范围后驶离，遭遇现场看护人员阻拦。高某某不顾阻拦，执意倒车至拆除范围内，4800车间施工在拆建筑物随即倒塌，司机高某某在车内
砸中。

1、货车司机高某某在拖废旧时，未经允许擅自进入拆除施工区域，未确认倒车区域是否安全，倒车进入拆除施工危险区域后，被4800车间的有亡。

4、**针对性加强物体打击事故预防。**一要落实建筑拆除工程拆除作业区域安全防护措施，在拆除作业区域现场设置牢固、规范的安全
护措施进行经常性巡查。二要工程安全管理人员加强防范现场拆除作业安全教育培训和针对性安全交底工作，并将防范物体打击事故作为
督、教育作业人员按照使用规则正确规范佩戴、使用安全防护用品。
