北京住总建筑科技有限公司天津分公司“3•24”一般物体打击事故调查报告

来源：宝坻区应急管理局 发布时间：2025-06-09 17:30

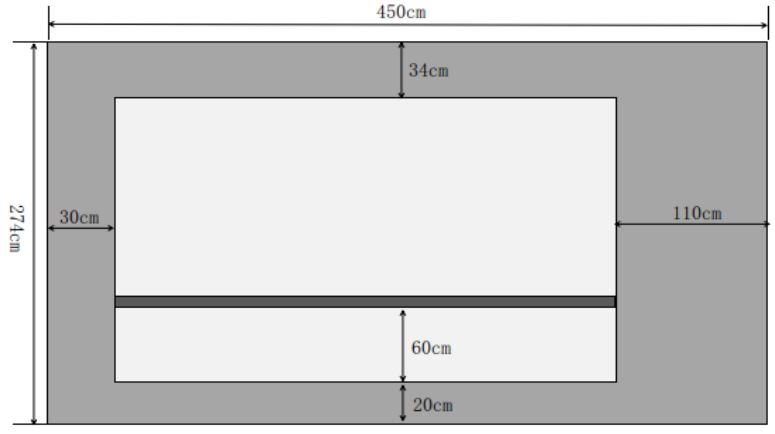
图2预制混凝土构件平面图

涉事预制混凝土构件编号为A-YWQ6/W6（F）,该预制构件长4.5米，高2.74米，厚0.2米，为水泥钢筋混筑实心结构，标注重量为2.755吨。
