兴宾城厢广西创兴金属制品有限公司钢结构厂房维修项目“10•14”一般高处坠落事故调查报告

2024-01-23 17:30 来源：来宾市兴宾区应急管理局

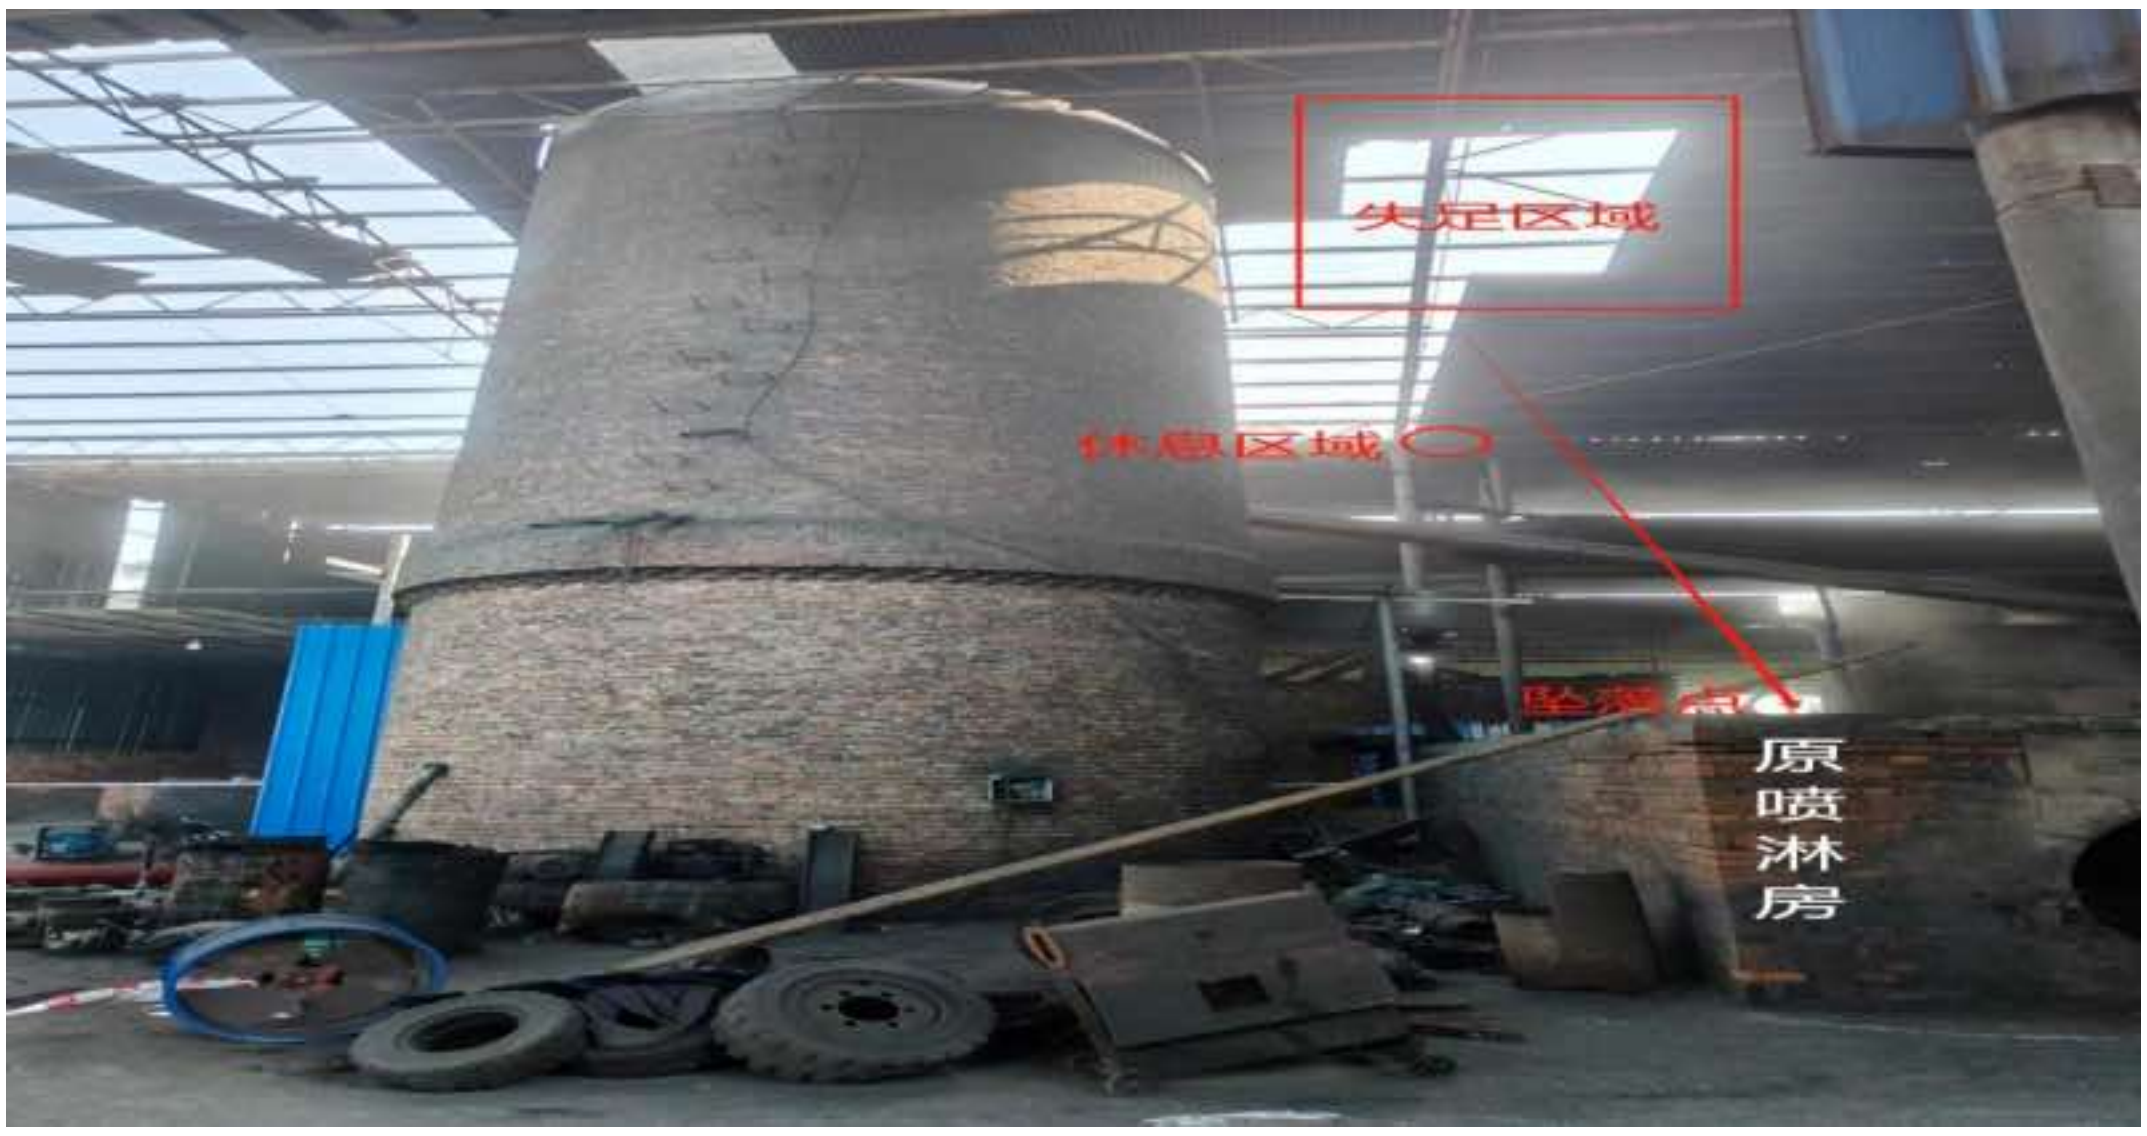
2023年10月14日上午8时许，覃*良、兰*海、谭*初、谭*磊、谭*浪五人到广西创兴金属制品有限公司进行对旧厂房棚顶彩钢瓦及旧管开展拆旧换新工作。五人用约半小时将施工材料搬运至厂房旁备齐材料后，谭*初、谭*磊、谭*浪三人率先从厂房内烟囱踩钢筋梯爬上厂房顶，覃*良留在地面进行施工材料吊运绑扎工作，兰*海在将施工工具吊运至厂房棚顶后，紧跟着也通过烟囱钢筋梯上至厂房棚顶。四人在厂房顶新旧棚交接水槽处休息并等覃*良系吊车绳子绑扎吊运施工材料。因等待时间过久，9时10分许谭*浪提议先进行厂房棚顶旧彩钢瓦的拆除工作，并率先向旧厂棚西面移动，行至烟囱旁时踩空从约10米高的棚顶掉落至约2米高的原喷淋房顶。经现场人员大喊提醒后，覃*良第一个赶到原喷淋房顶，拨打120急救电话后立即与其他到达人员对谭*浪开展心肺复苏。约十分钟后120急救人员赶到现场对谭*浪进行抢救，抢救1个小时约10时15分许宣布谭*浪抢救无效死亡。

（图：事发现场照片）

事发点为广西创兴金属制品有限公司旧厂房棚顶靠近烟囱南面约2米处。旧厂房棚顶距地面约10米，烟囱位于旧厂房中部，地面沿烟囱外向南1米处为原喷淋房，原喷淋房高约2米，旧厂房棚顶部分彩钢瓦已拆除缺失，其中烟囱西北面彩钢瓦大部缺失，烟囱南面缺失较少，地面堆放部分车辆、机器拆旧件。

谭*浪安全意识淡薄，施工现场没有规范使用安全护具，在高处作业时移动过程中没有安全保障措施，导致其在移动过程中坠亡。
