盘锦兴隆台辽宁辽实建筑工程服务有限公司“4·10”一般物体打击事故调查报告

2026年4月10日8时39分左右，辽宁辽实建筑工程服务有限公司辅助劳务作业人员在盘锦市兴隆台区兴古7-H406井施工作业时发生一起物体打击事故，造成1人重伤，后经抢救无效于4月12日死亡，直接经济损失约252万元（不含事故罚款）。

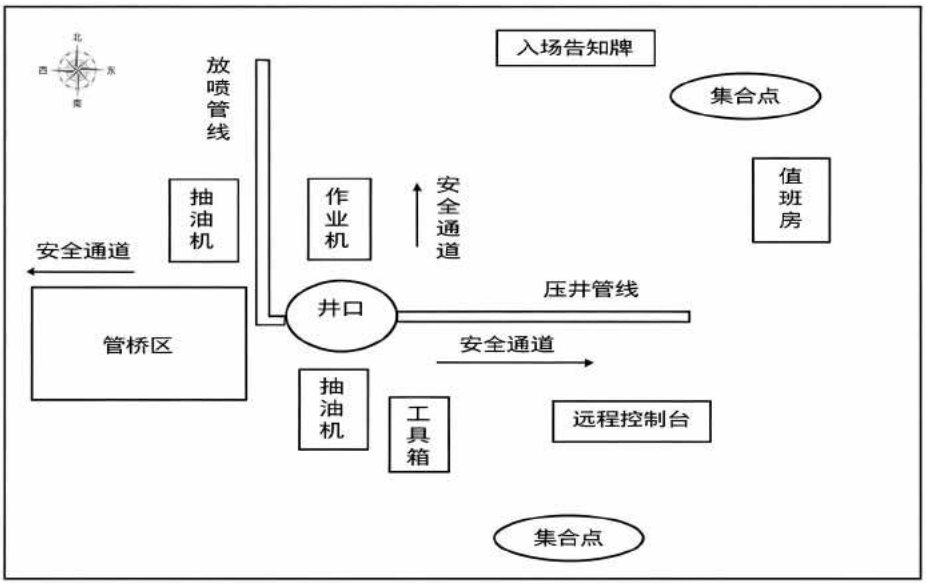
8时39分51秒，班长李X和二岗郑X挂吊环，班长李X将吊环挂入吊卡耳部（未插入销子），二岗郑X未挂上。

8时39分53秒，操作手陈XX上提管柱，班长李X一侧吊环受

力，导致吊卡严重倾斜，吊环受偏载瞬间弹出，直接撞击班长李X胸部和脸部致其摔倒。

班长李X与二岗郑X挂吊环时，班长李X将吊环挂入吊卡耳部（未插销子），在二岗郑X未将吊环挂入吊卡耳部情况下，操作手陈XX启动修井机上提管柱，导致吊卡严重倾斜，吊环受偏载瞬间弹出，直接撞击班长李X胸部和脸部致其摔倒是造成事故的直接原因。

相关单位要完善日常安全监督、视频远程巡查、常规作业现场专项督查相结合的检查机制，提升普通小修作业现场检查频次。重点针对起下管柱、挂吊环等高频作业行为开展专项隐患排查，重点核查岗位使用、岗位资质、岗位分工落实情况。建立隐患闭环整改机制，对检查发现的跨岗顶岗、措施脱离现场实际、监护缺位等问题从严考核问责，严防隐患长期存在。

相关单位要开展全面风险辨识，精准制定对应的防控措施，保障风险管控措施贴合现场实际、有效落地，同时，健全岗位作业管控机制、从严落实现场安全管理各项制度，严格执行技术交底、风险告知等要求，统一规范现场操作流程与作业信号传递方式。要持续强化从业人员安全教育培训，督促全员严格遵守各项安全生产规章制度和操作规程，加大现场违章行为纠查力度，持续整治习惯性违章行为，坚决防范同类事故重复发生。
