安顺市西秀区“8·7”一般高处坠落事故调查报告

西秀区事故调查组

2023年10月

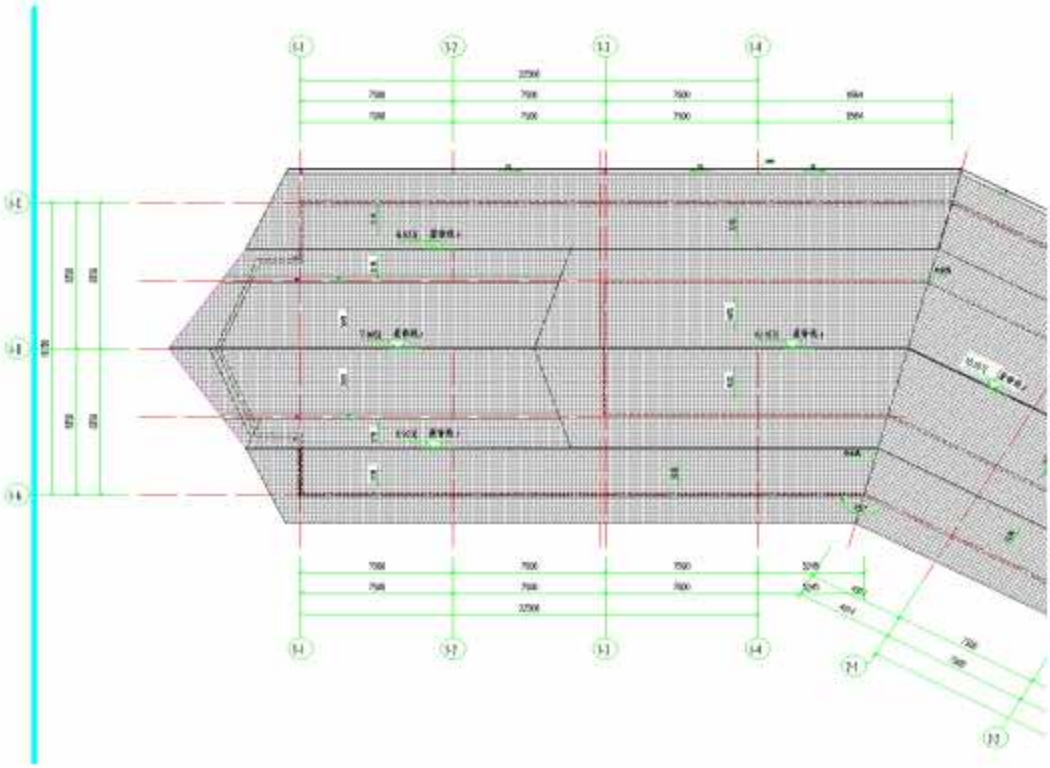
事发点第五间拆除点

9 时 55 分左右，王*云到达第五间屋脊处，他面朝屋面趴着从屋脊处缓慢下移，到屋面中段时准备踩钢结构横梁{1-A（横）交 2-1（竖）的横梁段，连接方式为焊接}到达作业点，但此处经前一天机械拆除已不稳定，在王*云将脚踩上该段横梁时，横梁受力脱落，王*云踩空，随横梁一起坠落至地面。工友石*见状立即从作业处下到地面查看王*云状况，坠落至地面的王*云佩戴的安全帽脱落、头部左侧眉骨处破裂内陷流血，仍有意识，石*用毛巾给伤口处止血，同时让赶来的工友拨打 120。安顺市人民医院急救人员于 10 时 25 分到达现场对王*云急救，因伤势较重经抢救无效医生宣布王*云死亡。

西秀区文星村美食长廊拆除施工点位于贵州省安顺市西秀区旧州镇文星村，事发时施工拆除建筑美食长廊（含拆除建筑装饰板、钢构件框架、建筑垃圾清理）长约 120 米，拆除建筑面积 2847 平方米，美食长廊约已拆除 50%。事发时工人王*云从 1-A 交 2-1 钢柱处坠落至地面，坠落位置至地面垂直距离约 6.9 米，坠落点地面铺设有地砖，工人王*云踩落下坠至地面的横梁方钢长 5.53 米，宽 0.8 米，高 0.6 米。

通过现场勘验和调查，事发前一天第五间屋面已经过挖掘机机械拆除，部分连接横梁稳定性较差。王*云安全意识淡薄，解除安全带在高处移动。在王*云踩踏 1-A 交 2-1 处方钢横梁时，方钢横梁两端焊接点断裂，王*云连同方钢横梁从距地面约 6.9 米的位置一同坠落从而发生事故。

（一）贵州戴成建设工程有限公司应结合全国安全生产集中整治，全省、全市、全区安全生产“打非治违”工作有关要求，切实履行生产经营单位法定义务，配齐施工现场管理人员的同时保证其依法履职尽责，落实安全生产责任，建立健全安全生产规章制度和操作规程。严格审查涉及特种作业工人持证情况，同时加强员工安全生产知识教育培训，如实记录培训时间、内容、考核情况，保证从业人员具备必要的安全生产知识，督促从业人员
