龙港区辽宁三强建设集团有限公司
“5·25”一般高处坠落事故调查报告

龙港区人民政府事故调查组

2023年8月8日

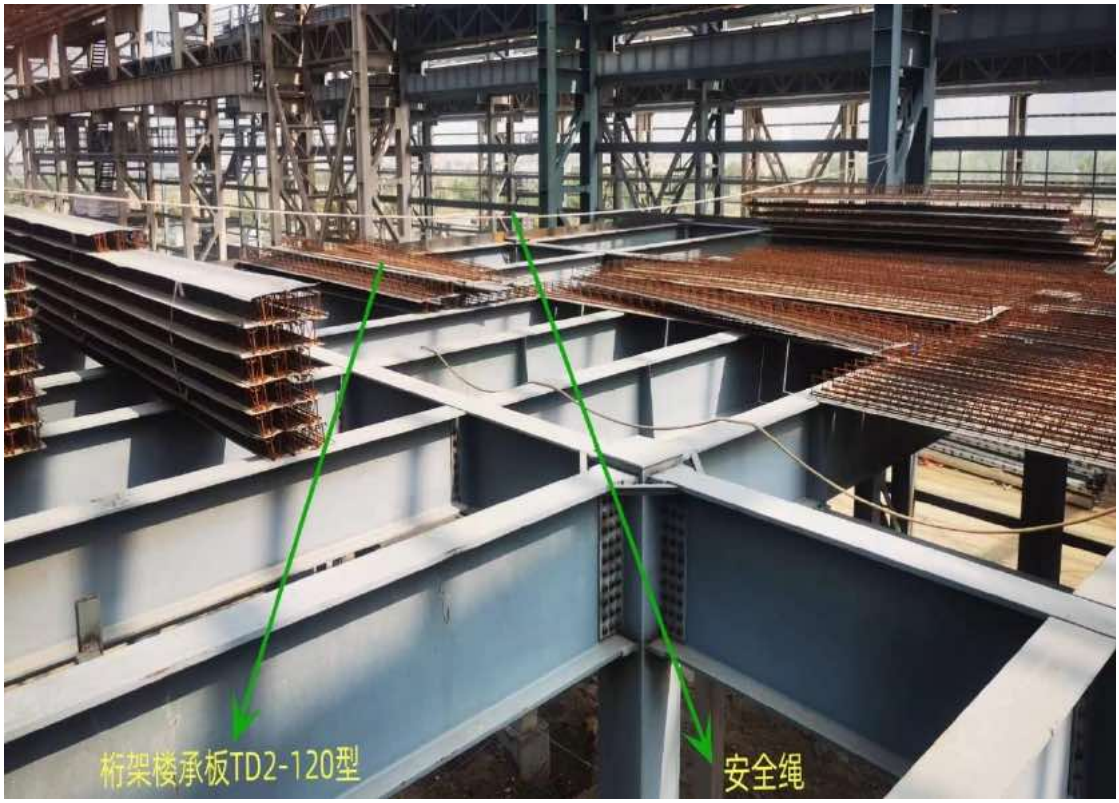
勘验图片

事故现场为葫芦岛市君华钢构铆焊有限公司标准化厂房建设工程二期厂房五项目。经现场勘查，该厂房为钢结构，目前钢结构已搭设完成，1层建筑，厂房长165米，宽66米，高24.8米。厂房内北侧距离厂房西侧36米处设有一钢构平台，平台长30米，宽24米，平台基准高7.85米，实际距地面约8.25米。平台均匀设置5根横向钢梁，13根纵向钢梁，平台南侧部分位置已铺设好楼承板，平台东侧上方纵向设有一根安全绳。经项目经理岳某光指认，温某伦(死者)坠落位置为平台东侧第3根纵向钢梁距北侧约13.6米、距钢构平台东侧3.9米处，坠落在地面时，头部朝南，脚部朝北，呈左侧卧姿平台东侧设置的安全绳平行位于坠落纵梁正上方约1米处，安全带上的安全绳长度为1.7米，安全带正常佩戴在死者身上，安全带各组件完整、无短缺、伤残破损；绳索、编带无脆裂、断股或扭结；金属配件无腐蚀、裂纹、焊接无缺陷、无变形；挂

钩的钩舌咬口平整不错位，保险装置完整可靠。安全带挂绳无人为接长。用于系挂安全带的安全绳无刮伤、刮痕、断裂现象，安全绳绑扎结实。现场留有工作服上衣 1 件，在回填土坑内发现黄色安全帽 1 顶。安全帽外观目测无刮碰、裂纹、破损痕迹，帽衬结构完整，缓冲及调整带齐全有效。
