苍梧六堡广西安基市政工程有限公司“4•4”一般机械伤害事故调查报告

2024-07-12 11:30　来源：苍梧县应急管理局

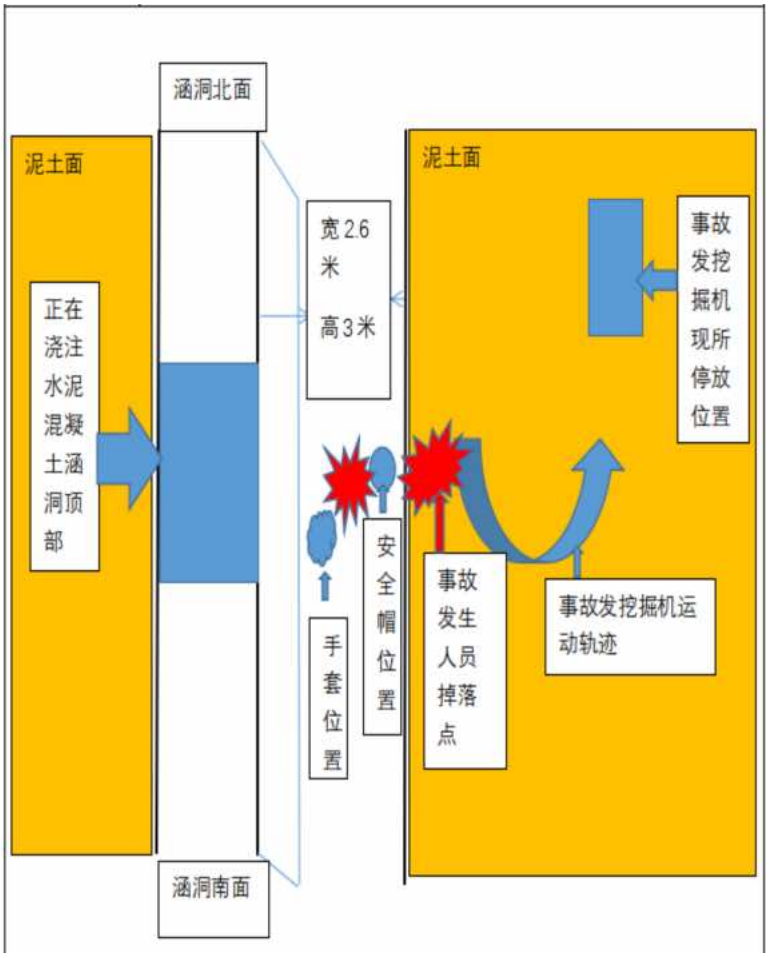
事故周边环境为施工K20+400基路基段涵洞顶部浇注水泥混凝土、除已完成涵洞基础外周围无建筑物、无安全防护设施，临边没有安装防高护栏，施工设备设施位置位于涵洞南北向右侧、现场散落物有受伤死亡人员遗留的安全帽一个、手套一对位于涵洞右侧基坑底部，标注与固定参照位置与方向为南北走向（北纬23° 48′20"，东经111° 27′6"），伤亡人员位置位于涵洞右侧基坑底部。

事故现场远观图

事故现场坠落图

广西安基市政工程有限公司普工石峰来，个人安全淡薄，在基坑临边高处作业没有安装安全防护措施情况挖掘机旋转半径内危险作业是导致此次事故发生的直接原
