关于天津天伟食品有限公司消防改造项目“8·21”一般高处坠落事故的调查报告

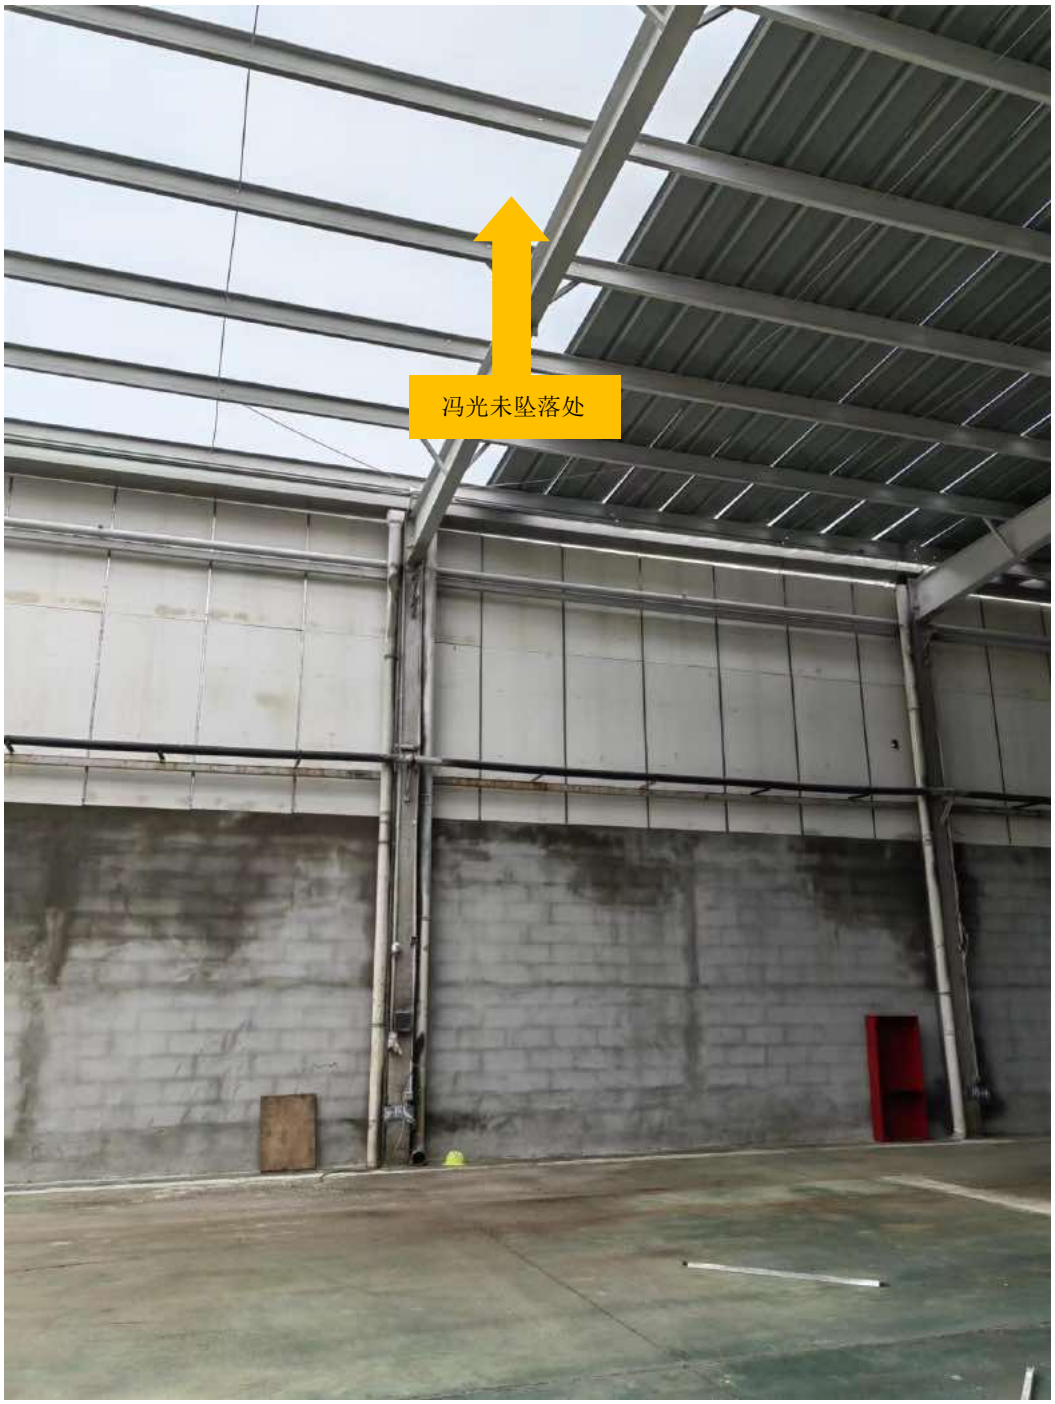
图 1：事故现场图

事故发生地点位于天津天伟食品有限公司消防改造项目，事故发生地位于该公司消防改造项目二期车间内第10根立柱上方第三根檩条与第四根檩条之间，檩条高度距离地面8米，檩条宽15厘米，事故发生时死者站在第三根檩条上，做铺设彩钢板作业，

死者身上佩戴了安全带和安全帽，但安全带未正确悬挂在生命线上。事故现场如下图所示：

限公司在该项目的现场负责人蒋兵，安排工人去车间顶部铺设彩钢板，其中冯光未（死者，男，56岁，贵州省道真仡佬族苗族自治县人）做拖拽彩钢板作业。上午6时50分左右，冯光未在未正确使用安全带的情况下面朝南向踩在第三根檩条上，由南向北边倒退边用手拖拽彩钢板，拖拽彩钢板的过程中脚部踩空，从第三根檩条和第四根檩条间不慎坠落。

冯光未在未正确使用安全带的情况下进行高处作业，在房顶拖拽彩钢板过程中踩空坠落导致受伤不治身亡是该起事故的直
