松原扶余市三岔河镇金谷加油站

“8·9”一般窒息事故调查报告

编制单位：松原扶余市三岔河镇金谷加油站“8·9”一般窒息事故调查组

编制日期：2024年9月25日

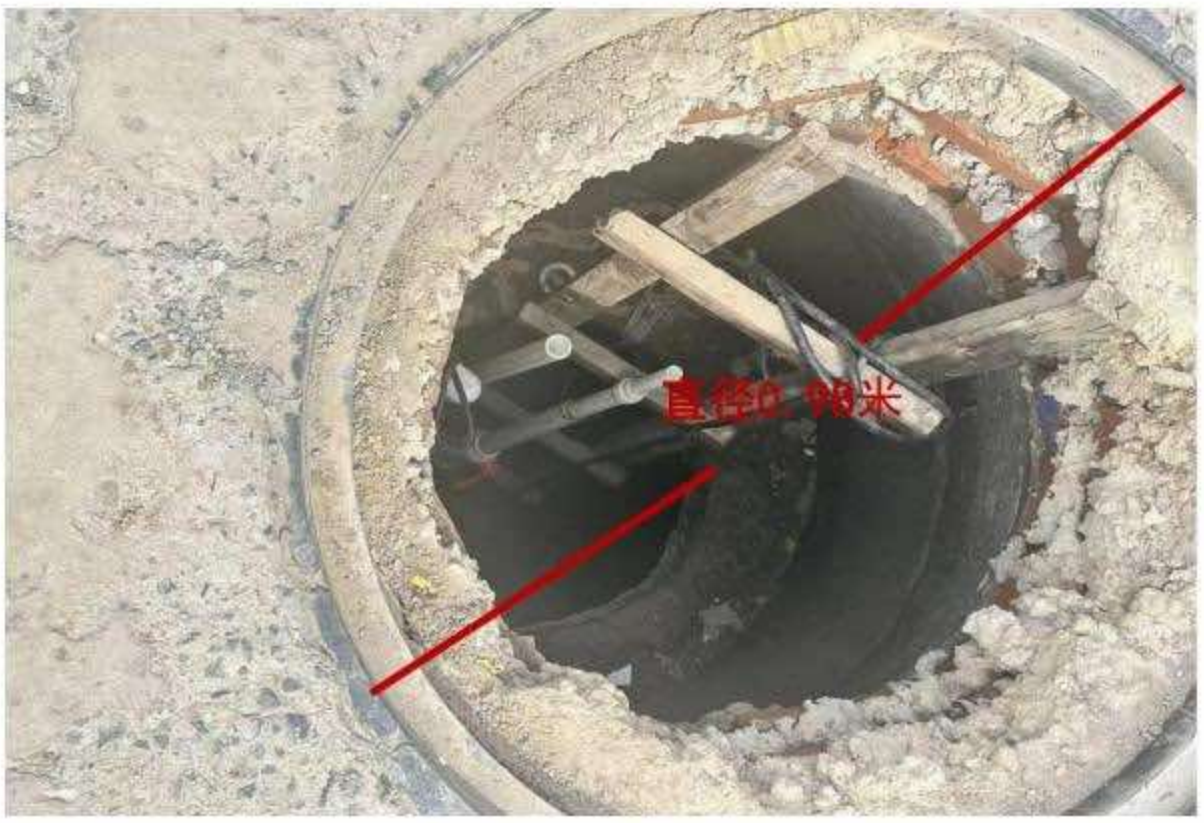
窨井井口直径为 0.98 米，整体深度为 3.1 米，井口有一木梯下至井底，供人员上下；距窨井井口向下 1.3 米有一处形状不规则的收缩井口，收缩井口直径约 0.7 米，厚度约 0.1 米；收缩井口下方为面积约 4 平方米（2 米*2 米）、高度约 1.7 米的空间，四壁为砖混结构。窨井底部中间位置有一处取水水井，井口外沿直径 0.32 米，内径 0.25 米，井深约 50 米，井口处横架一根钢管，用于悬挂 2 台潜水泵，该企业主要通过潜水泵抽取地下水，供营业室和洗车房用水。

图1 事故窨井井口

图2 事故窨井深度示意图

图3 事故窨井井内空间示意图

5.扶余市消防大队8月9日开展救援时对事故窨井采取强制通风，井底氧气含量已达到正常浓度；8月10日，事故调查组将窨井井盖归位；8月14日，扶余市供电公司在现场勘察时再次打开窨井井盖，由于不用人员下到井内，未进行强制通风，勘察完毕后，将窨井井盖归位；8月16日，吉林省安晟安全科技有限责任公司对窨井内空气进行3次采样，经检测氧气浓度为8%，即窨井内空气浓度在8月9日达到正常浓度，7天后检测，浓度下降至8%。由此可以判断，事故发生前，事故窨井在长期封闭状态下；事故发生时，井底氧气浓度应低于8%。李某义在施救时，距事故发生已过去84分钟，窨井内氧气浓度已得到少量补充，最终在医生经过近1小时的时间抢救，恢复心跳。

经排除水泵及电源线漏电、地下水污染释放有毒有害气体等原因，结合气体检测结果和伤者诊断，依据应急管理部《有限空间安全作业指导手册》，综合判断，事故窨井内氧气浓度过低是造成作业和施救人员缺氧窒息的主要原因。
