北京中润宝成工程技术有限公司 “5•22”一般坠落事故调查报告

索引号	000014349640522022/2025-00018	**文号**		**生成日期**	2025-09-0
公开方式	主动公开	**所属机构**	海原县应急管理局	**责任部门**	海原县应急

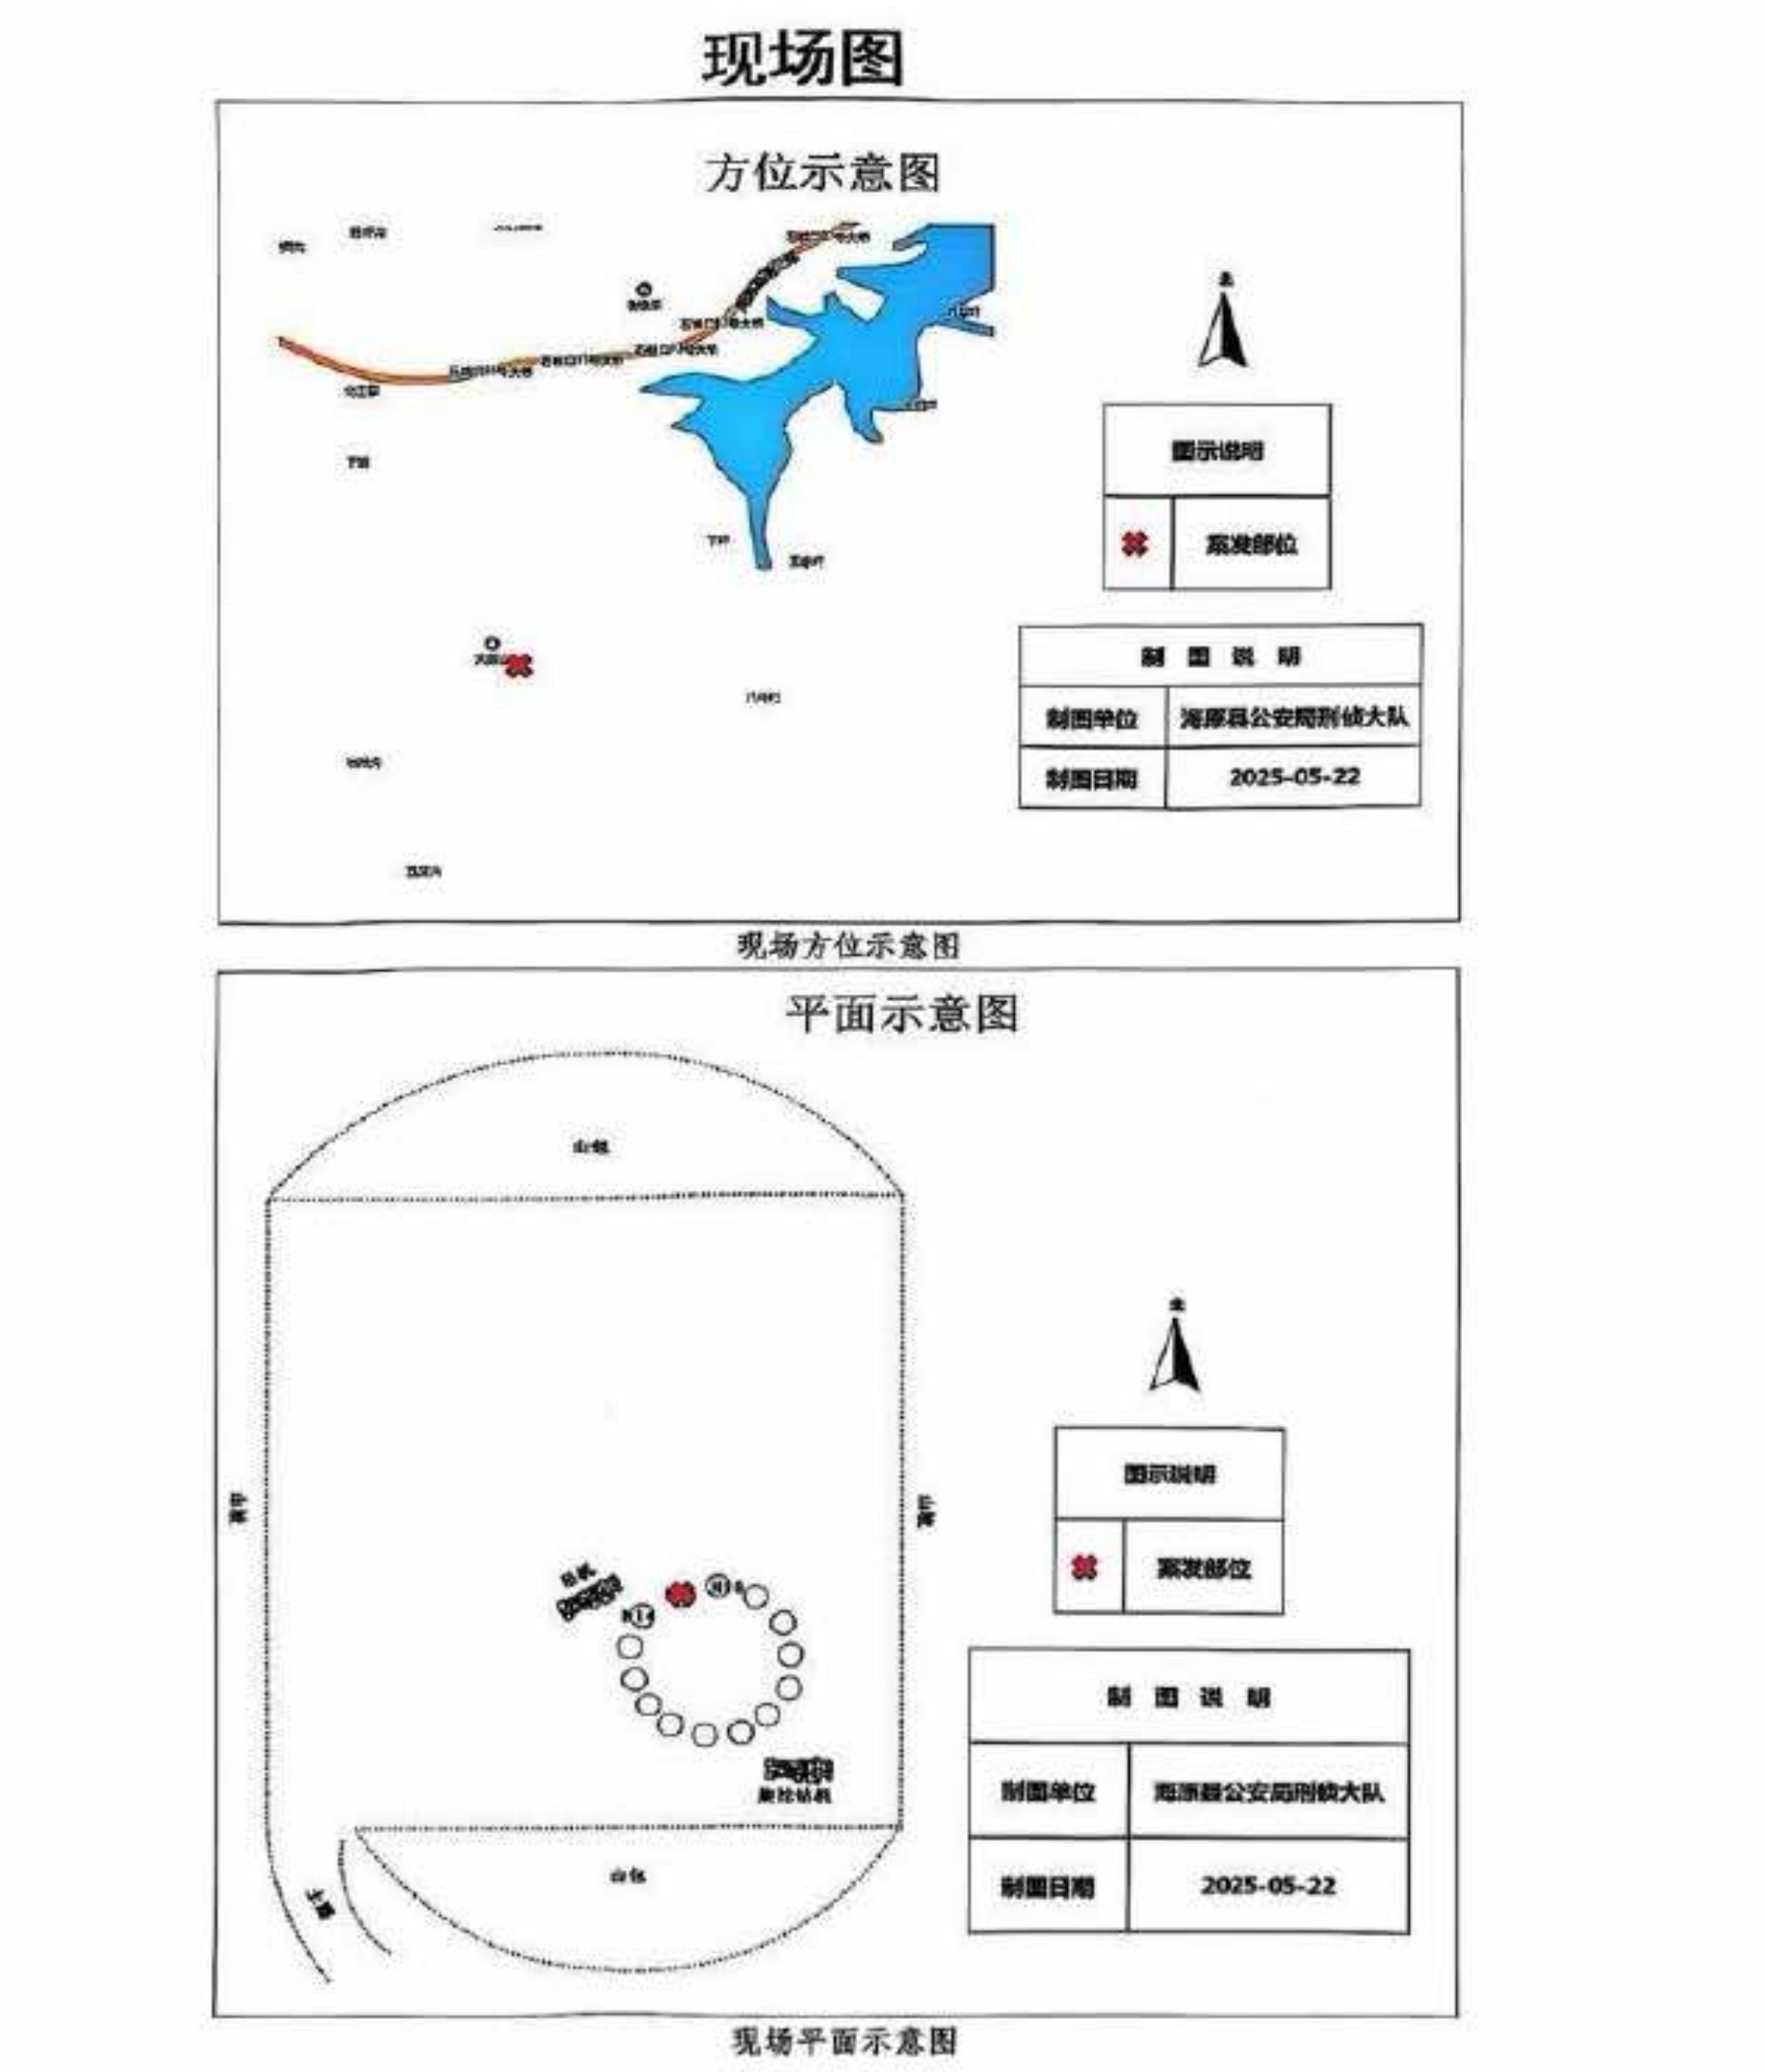
1 事故现场示意图

中心现场位于山头空地处风机底座N15号灌注桩钻孔内。现场勘查时，N15号灌注桩钻孔周围使用三节护栏呈三角状相围，每节护栏长2m、 一方形铁板覆盖，该方形铁板长1.47m、厚0.3cm、重20kg。将护栏及方形铁板移除后，方形铁板下方为一灌注桩钻孔，该钻孔为圆形，钻孔 0.8m，孔深25.3m，对该位置拍照固定。
