綦江石角输水工程隧洞2号支洞 “5·26”一般机械伤害事故调查报告

2025年5月26日19时20分许，綦江石角输水工程隧洞2号支洞作业现场发生一起机械伤害事故，造成1人死亡，直接经济损失约240万元。

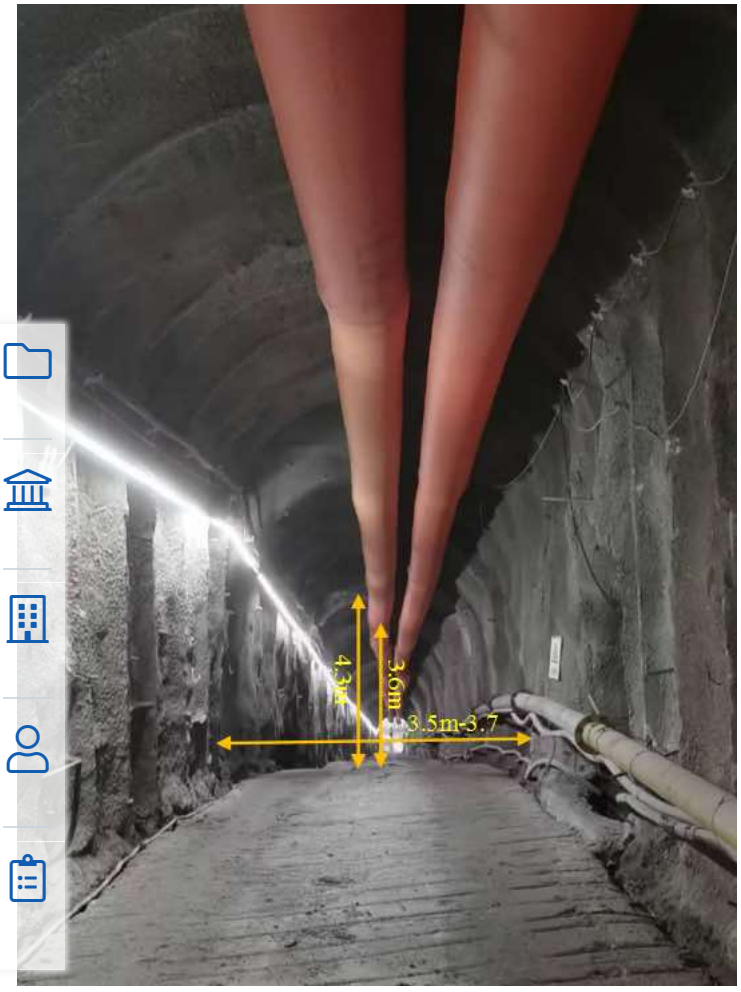
图7　隧洞2号支洞内景图

事发地位于綦江石角输水工程隧洞2号支洞洞内喷浆作业现场（距洞口约540米，已接近与隧洞主洞贯通位置），事故现场隧洞开挖宽度约3.5～3.7m，度约4.3m（安装风管后，风管底部距地高度约3.6m）。

事故当天，喷浆作业位置为接近与隧洞贯通位置，靠近隧洞侧隧洞开挖宽度约9.2m、远离隧洞侧（靠近2号支洞进口端）隧洞开挖宽度约5.5m，呈叭口状；隧洞开挖高度约4.2m；喷浆作业段长度约3.9m。

现场进行喷浆机组翻转斗升降试验，喷浆机组的翻转斗内堆放有杂物，翻转斗从底到顶连续升用时约22s、从顶到底连续降用时约35s；切断机组电源，翻转斗（装载有约1m^{3}喷浆料）从顶到底连续下降用时约19s；将喷浆机组翻转斗（满载）升至最高位置后切断机组电源，30分钟内翻转斗高度无任何变化。
