重庆美尔屋玻璃有限公司“8·29”一般触电事故调查报告

事故调查组认定，重庆美尔屋玻璃有限公司“8·29”一般触电事故是一起生产安全责任事故。

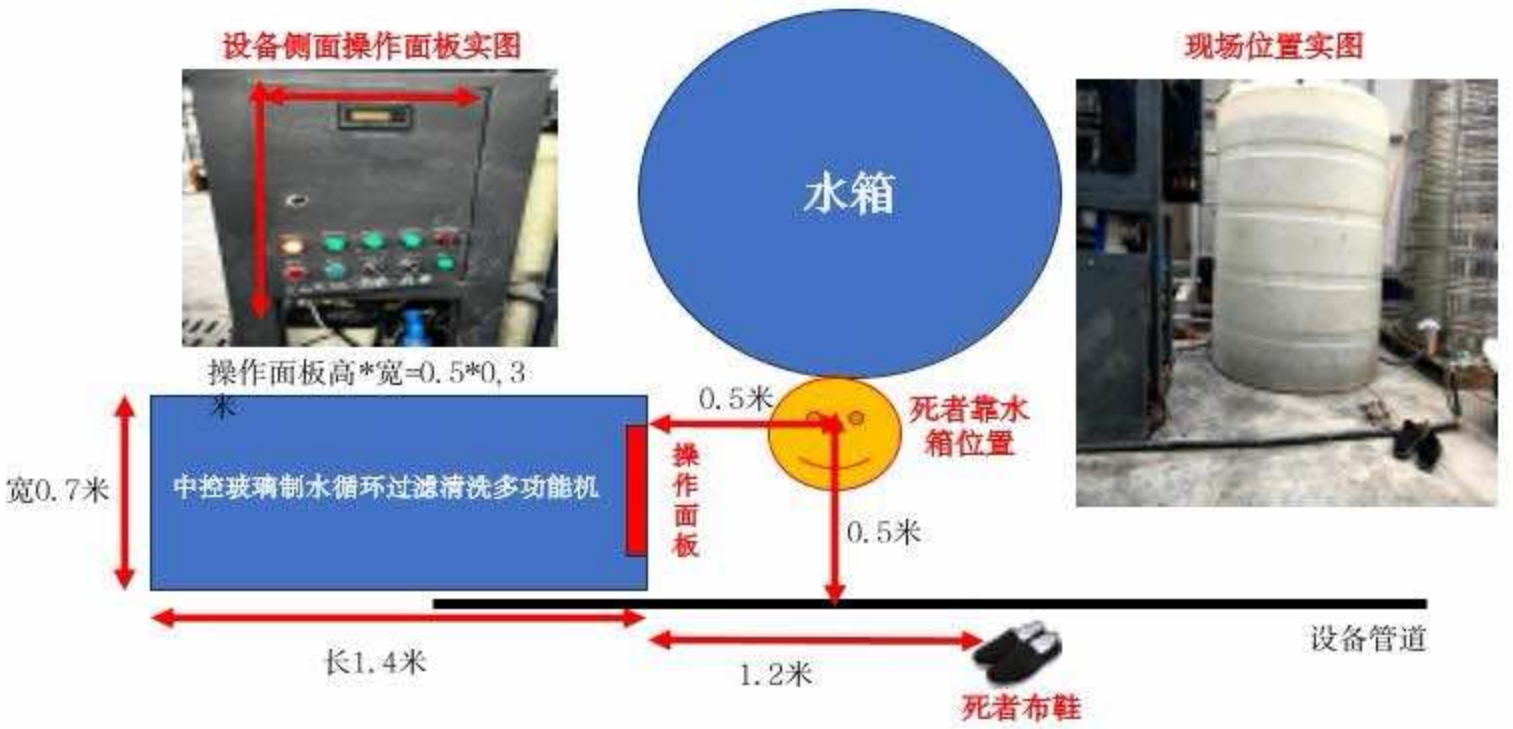
发生事故的重庆美尔屋玻璃有限公司位于重庆市璧山区大兴镇双狮大道187号，事故地点在1号厂房连线一线中空清洗处理器设备处（见图1）。经专家现场勘查，现场有中空清洗处理器设备（见图2），旁边有白色塑料大桶（见图3），中空清洗处理器设备侧面电气控制面板门处于半开启状态，下端及正面下方防护板已拆除。现场无残留血迹，无残留物。经检测，电气控制面板上电源指示灯及按钮电压均为交流220伏，电源指示灯接线端上有明显擦痕（见图4），电气控制箱箱底板上有明显擦痕（见图5）。

图 1：事故地点平面位置图

图 2：中空清洗处理器设备

图 3：事故设备与塑料桶位置关系

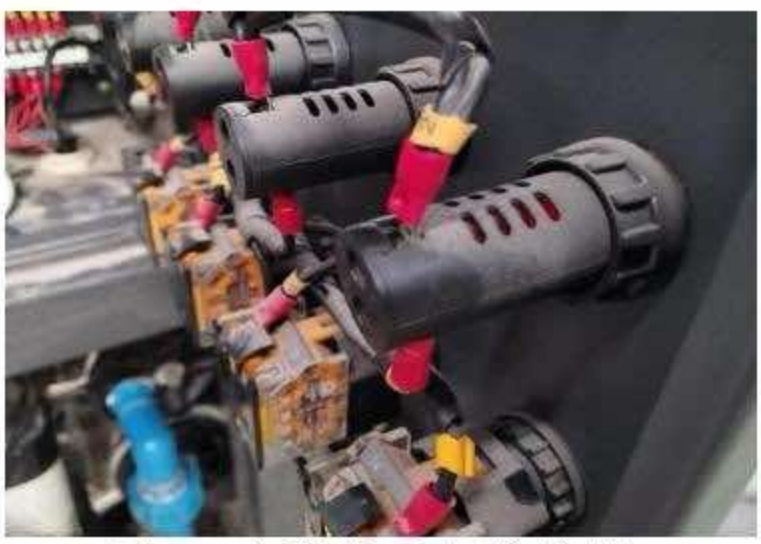
图 4：电源指示灯接线端

图 5：电气控制箱箱底板

重庆美尔屋玻璃有限公司机修工肖*，对中空清洗处理器设备进行维修作业时未断开设备电源，右手中指与食指间触及电源指示灯接线端子，电流通过手指-手臂-心脏-脚-到地形成电流通路，造成身体触电，是导致此次事故的直接原因。
