八步里松贺州久源矿业有限公司 “1•2”一般坍塌事故调查报告

2026-05-25 09:52 来源：八步区应急管理局

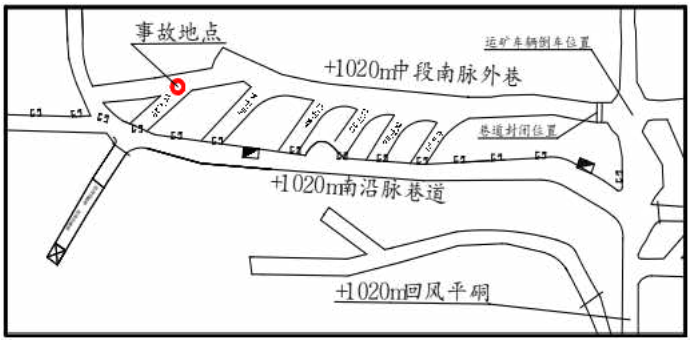
（图1 +1020m中段4号采场回风巷南巷洞口）

1.事故发生地点。事故发生在八步区里松镇贺州久源矿业有限公司广西贺州市八步区冲坪矿区石英萤石矿+1020m中段4号采场南脉外巷6#出处。

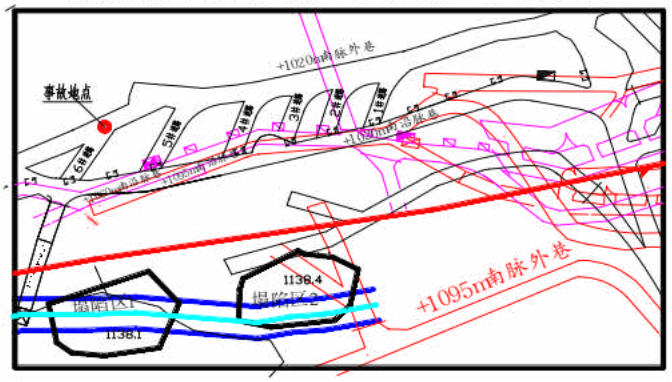
（图5 山谷底部塌陷区2 ）

塌陷区2（见+1020m中段4号采场南脉外巷道与地面塌陷区域位置关系图）位于山谷底部，塌陷区2最宽处约14m，长约30m。塌陷形成的30^{o}。

（一）贺州久源矿业有限公司一是要深刻吸取“1·2”一般坍塌事故教训，举一反三。强化岗位安全生产职责的落实情况考核，加强作业面生产管理，严禁违章指挥作业，确保安全生产。**二是**要健全完善公司安全生产管理规章制度和操作规程，并做好贯彻落实。**三是**要做好员工安全生培训工作。保证新员工上岗教育培训时间，完善教育和培训内容及考核结果。**四是**要推动双重预防工作机制的落实。对矿山存在安全风险部位落实措施，及时发现并消除生产安全事故隐患。**五是**要认真组织做好事故后全面排查和整改工作，对矿山地表塌陷区要制定治理方案，按方案要求落施；对矿山采空区要加强管理，定期做好巡查检查工作；严禁使用非矿用和未取得矿用安全标志的设施设备；对存在问题隐患经整改验收合格后按报区人民政府同意批准后，方可复工复产，避免同类事故再次发生。**六是**严格事故信息报送，矿山负责人接到报告后，要严格落实30分钟电话报告书面报告属地矿山安全监管部门和国家矿山安全监察局广西局的工作要求。
