索引号	753218311/2023-300711	主题分类	
发布单位	靖江应急局	发文日期	2023-09-14
文号		时效

靖江新桥江苏飞翔泵业制造有限公司“4•16”一般淹溺事故调查报告

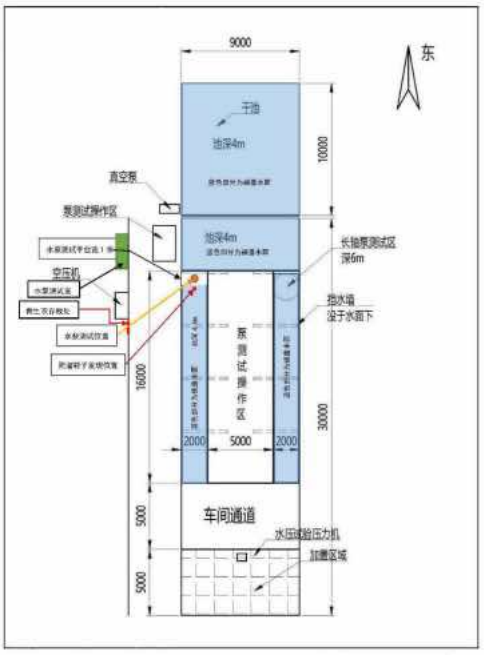
该公司基本落实了安全生产主体责任,但现场仍然存在测试水池周边未张贴或悬挂警示标识的安全隐患。装配、测试车间张贴的《一般风险告知卡》距离测试水池约17米远,警示作用不明显,且测试水池周边无其他警示标识。

事故现场为飞翔公司测试、装配车间东北角测试水池(图1),水池为一个长方形水池,总体东西长约40米,南北宽9米,事发点池深4.5米,水面距离平台25cm左右,水池北侧中间部位建有一个水泵测试平台,平台南北长2米东西宽1米,平台上有一台水泵。事发当天下午李某成在该平台协助测试人员进行水泵测试作业。测试、装配车间水泵测试室门口西侧5米配备救生衣存放处,存有救生衣,距离测试水池事发点6米。

图1、飞翔公司“4·16”事故现场示意图

李某成在临水区域安全意识淡薄,未采取安全防护措施,未穿戴救生衣,导致事故发生。

飞翔公司安全管理不到位,未在测试水池周边设置明显的安全警示标志,未能监督教育从业人员按照使用规则正确佩戴和使用劳动防护用品。

(一)飞翔公司要从此次事故中深刻吸取教训,提高思想认识,牢固树立安全生产红线意识,以事故为案例,组织开展警示教育;要严格落实企业安全生产主体责任,进一步完善各项安全管理规章制度和操作规程,切实把安全生产责任落实在企业每个环节、每个岗位;要强化全员教育培训工作,认真组织制定安全教育培训计划,采取更加切实有效的培训方法,有针对性地开展安全培训,增强全员安全生产和风险防范意识;要立即召开安全工作会议,深刻汲取事故教训,认真分析事故原因,制定切实有效的整改措施,要立即组织开展一次全面的安全隐患排查活动,对排查出的安全隐患严格按照要求整改。
