南丹县泰星五一矿业有限公司“4•15”一般高处坠落事故调查报告

2026-07-02 11:02　来源：南丹县应急管理局

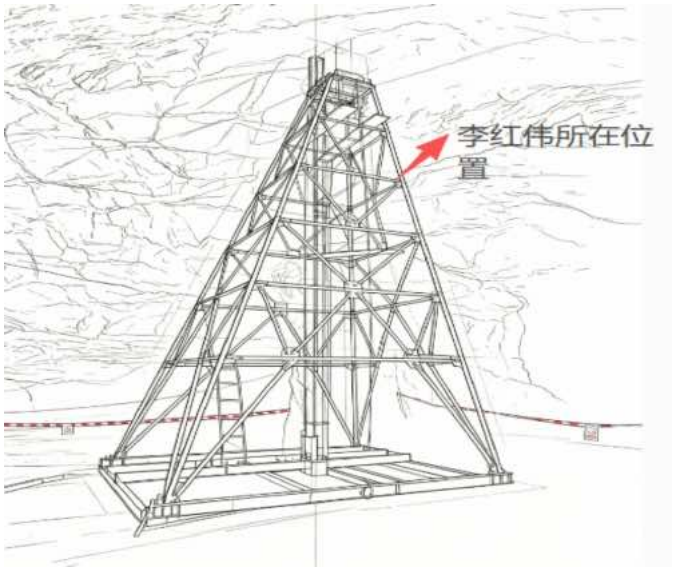
图1　+30m中段29#采场钻探台架图

10点30分许，在未完成五一矿公司当日工作安排安装局扇风机任务下，因钻探台架顶部还未搭设完成，钻探施工队就自行开始继续搭设钻探探台架为四脚桁架式钻探塔架如图1所示。

12点40分许，李红伟从钻探台架最高层第六层返回地面的过程中，达到钻探架第四层（距离地面高度约9米）时站立不稳跌落至地面。

+30m中段29#采场钻探台架未设置作业平台、防护栏杆和防坠落生命线。

综上所述，本次事故的直接原因是：作业人员李红伟安全意识淡薄，无特种作业操作证，在不具备高处作业资质的情况下，违规从事高处作业过程中未按要求佩戴安全带（高挂低用），且钻探架本身缺乏有效的安全防坠设施，导致重心失稳且无任何保护措施直接坠落受伤。

（四）五一矿公司要加强从业人员安全教育培训，严格执行特种作业人员持证上岗制度，高处作业必须配备合格的防护用品，落实防坠落措施场监护人员。
