贵港市港北区黄某兴石灰厂（个体工商户）
“10.3”伤亡事故调查报告

2019年10月3日11时30分许，贵港市港北区黄某兴石灰厂（个体工商户）发生一起一氧化碳中毒和窒息事故，死亡1人，受伤1人。直接经济损失约50万元。

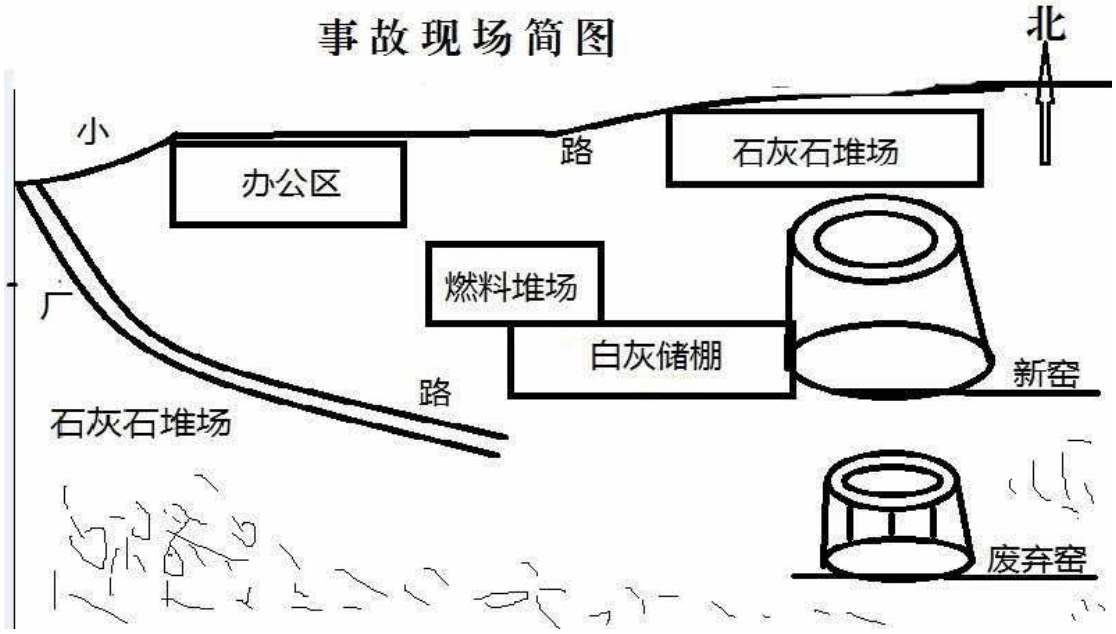
图 1

位于贵港市港北区旺华村旺岗屯，统一社会信用代码92450802MA5NH0XXXX，类型为个体工商户，组成形式为个人经营， 2018 年 11 月 15 日注册，经营范围：石灰加工及销售。石灰厂总占地面积 12000 平方米，厂区东部为生产区，厂区西部为生活办公区，建筑面积 100 平方米。
