武汉旭力恒工程建设有限公司“8·5”一般触电事故调查报告

一般触电事故调查组

2023 年 8 月

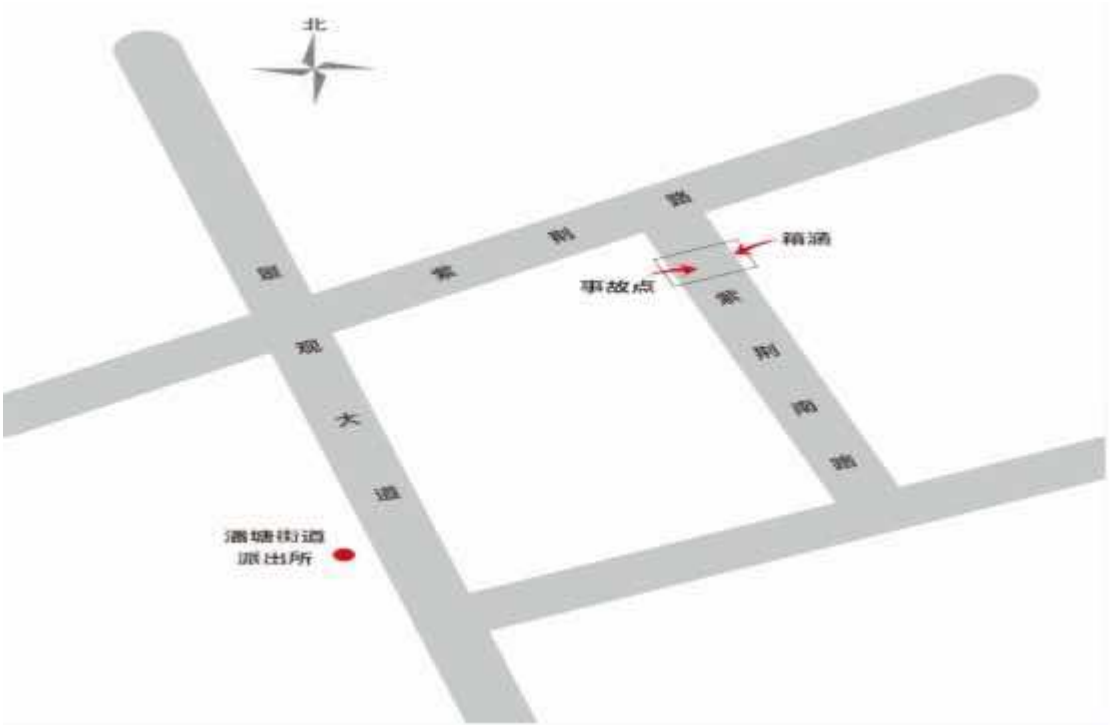
事故现场示意图

事发地点位于新洲区潘塘街紫荆南路潘塘广场东口对面一条在建土路基箱涵基坑预留口处，在建土路长490米，上宽8米，路面与底部菜地做有边坡，高2米；事发箱涵基坑预留口由东往西200米处，长44米，宽5米，深0.7米，箱涵基坑预留口里面靠北处约有10厘米深的积水，水上有一块木板和一个破损的塑料筐；在箱涵基坑预留口靠北面菜地上有一条水带，东面有一排插和一双雨靴。
