桂林生命与健康职业技术学院“10·13”一般触电事故调查报告

2024年10月13日9时左右，桂林生命与健康职业技术学院发生一起一般触电事故，造成1人死亡，直接经济损失约220万元。

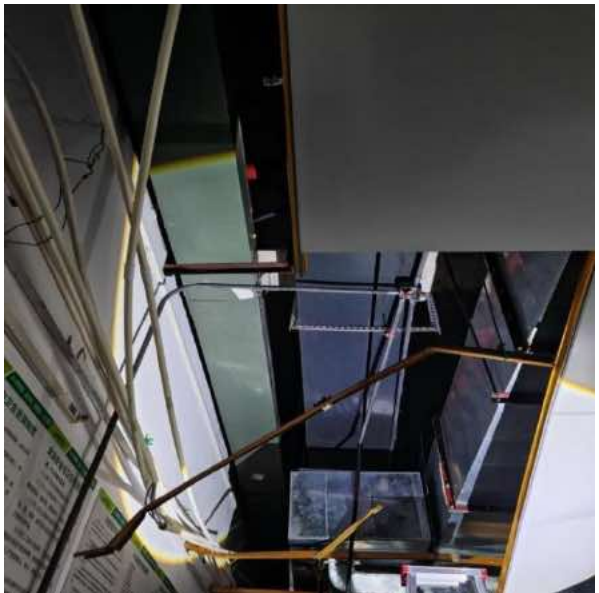
经调查，事故发生地点是桂林生命与健康职业技术学院（信和信人才培训中心）A区-07#体育综合楼一楼2号食堂走廊吊顶上方电缆桥架处。该学院正在敷设的从发电机房往食堂配电箱的电缆线，中途拟经过食堂走廊吊顶上的电缆桥架。经现场勘察，该食堂走廊吊顶上方有两个桥架，两个桥架均未按照《电气装置安装工程接地装置施工及验收规范》（GB50169-2016）及《民用建筑电气设计标准》（GB51348-2019）进行接地，覃家璃身体下方桥架未盖盖板，在桥架里面有一组8根带绝缘皮电线，经检测，其中一根电线绝缘皮破损漏电。经法医检验，发现死者左手、左臂、左胸部有明显的电流斑和电灼伤痕迹。（见下图）

电气设计标准》（GB51348-2019）8.5.18[1]的规定、《钢制电缆桥架工程技术规程》（T/CECS31-2017）4.8.1 [2]的规定进行接地，桥架未按照要求盖盖板，桥架内的电线破损漏电。（物的因素）

2.覃家璃未取得电工特种作业操作证，安全意识淡薄，对施工电气环境风险辨识不足，在未佩戴绝缘手套、绝缘鞋、防护服等劳动防护用品，仅穿日常生活短袖T恤的情况下，在走廊吊顶上方狭小空间内进行电缆的敷设作业，其身体接触桥架内漏电电线，与旁边金属管道形成回路，造成触电死亡。（人的因素）

（一）学院的建筑工程及配套项目需验收合格，才能投入使用。

（三）加强现场安全管理。施工承包单位要安排专职安全员进行现场安全管理，确保操作规程的遵守和安全措施的落实，要加强作业现场风险辨识，确保电工作业等特种作业人员持证上岗。
