辽宁众翔建设有限公司 “10•14”一般触电事故调查报告

索引号	640522022/2025-00002	文号		生成日期	2025-02-11
公开方式	主动公开	所属机构	海原县应急管理局	责任部门	海原县应急管

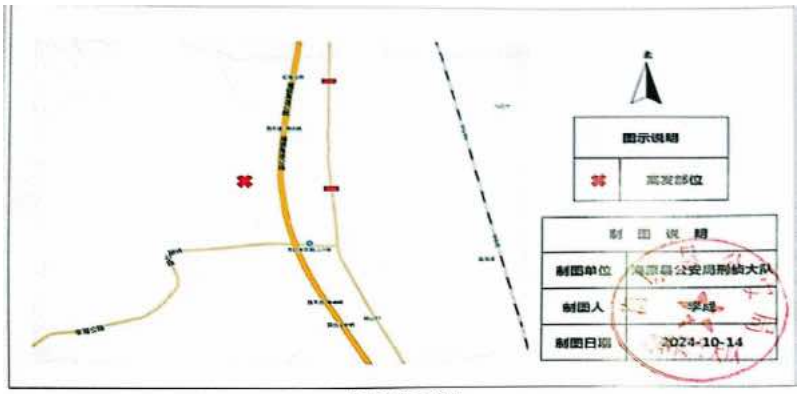
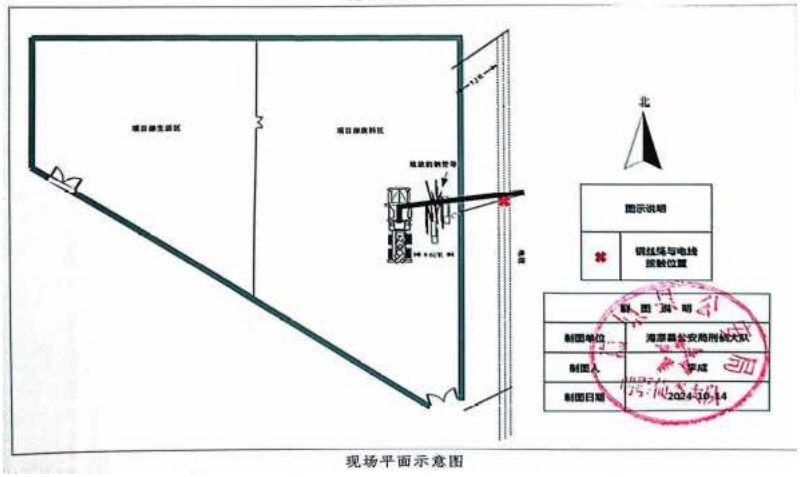
图1 事故现场示意图

站场工程项目部废料区起吊施工处该项目部分为生活区、废料区，其中废料区位于项目部东侧，废料区与生活区之间有一小门，废料区东南角[illegible]为中心现场，现场车头朝北、车尾朝南停放有一辆重型栏板货车，车牌号为宁 DA5218，货车东侧9.02米处为围墙，围墙上方为南北走向的电线[illegible]地面距离为7.2米，围墙与货车之间堆放有钢管等钢材。货车车头右侧轮胎接地部分燃烧熔解，车辆车头向右倾斜，货车车头与车厢连接处有一[illegible]作台，该起重机吊臂向东延伸，吊臂长9.6米，吊臂顶部有吊钩，吊钩贴着围墙内侧伸向地面，吊钩与主臂由四根钢丝绳连接，该四根钢丝绳[illegible]对该位置拍照固定。现场未发现其他明显痕迹物证，拍照固定后现场勘验至此结束。（完）

2024年10月14日8时20分左右，西气东输三线中段（中卫一吉安）项目中卫-枣阳段工程海原压气站站场施工一标段，海原压气站站外土建一[illegible]卸吊车在吊装作业时，吊臂倾斜碰触高压线触电（10kV线路），导致吊车轮胎着火，吊车司机马*（海原县李旺镇杨山村人，公民身份号码：64222[illegible]及时跳车，不幸触电。现场钢筋工马**（固原市彭阳县人，公民身份号码：64222*********0210）发现吊车轮胎着火，拿灭火器对吊车轮胎进行灭[illegible]电。8时30分，现场安全管理人员拨打120急救电话，确认高压线已经断电后，及时对2名触电且已昏迷人员抬至无杂物的平整地面，并对其进行了现[illegible]救护车将2名触电人员送往同心县人民医院抢救，事故现场拉起警戒线并已做保护。13时50分，触电人员马**经同心县人民医院抢救生命体征[illegible]附属医院救治，吊车司机马*经抢救无效死亡。

经事故调查组综合分析认定，死者马*安全意识淡薄，违反《电力设施保护条例》相关规定，在未经审批且未采取任何安全措施的情况下保护范围内，用吊车吊装施工废料过程中，未观察周边情况，吊车吊臂触碰10kV高压线，导致其触电，是事故发生的直接原因。

（二）加强现场作业安全管理。各生产经营单位要按照《电力设施保护条例》《建筑施工起重吊装工程安全技术规范》和相关技术规范
训教育，加强现场作业安全管理，健全完善操作规范和安全管理制度，严禁恶劣天气下进行露天作业，严禁无专人指挥进行吊装作业，不得无
为。
