西秀区旧州客运站改造项目

经调查认定，西秀区旧州客运站改造项目“8·11”触电事故是一起典型因企业主体责
的一般生产安全责任事故。

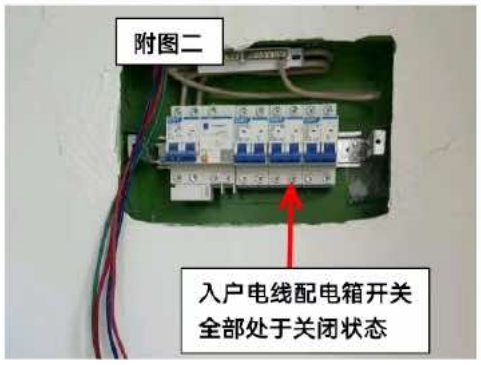
（四）事发现场用电产权情况

据安顺供电局市郊分局提供资料及现场查看，旧州交管站员工宿舍装修现场接入布设
日，截止8月11日事故发生，该用户表后线仍未通电。装修施工现场临时用电电线为经协
