右江区阳光•学府澜湾项目“11•26”工人 高处坠落死亡事故调查报告

2023-02-03 15:30　来源：右江区应急管理局

4.**发生事故5#楼概况**：5#楼位于阳光·学府澜湾项目位于西南侧，属于高层住宅楼，剪力墙结构，地上31层，地上建筑面积23911.34㎡，97.7m，开工时间为2021年5月19日，事故发生时，已完成主体施工，正在进行室内抹灰作业。

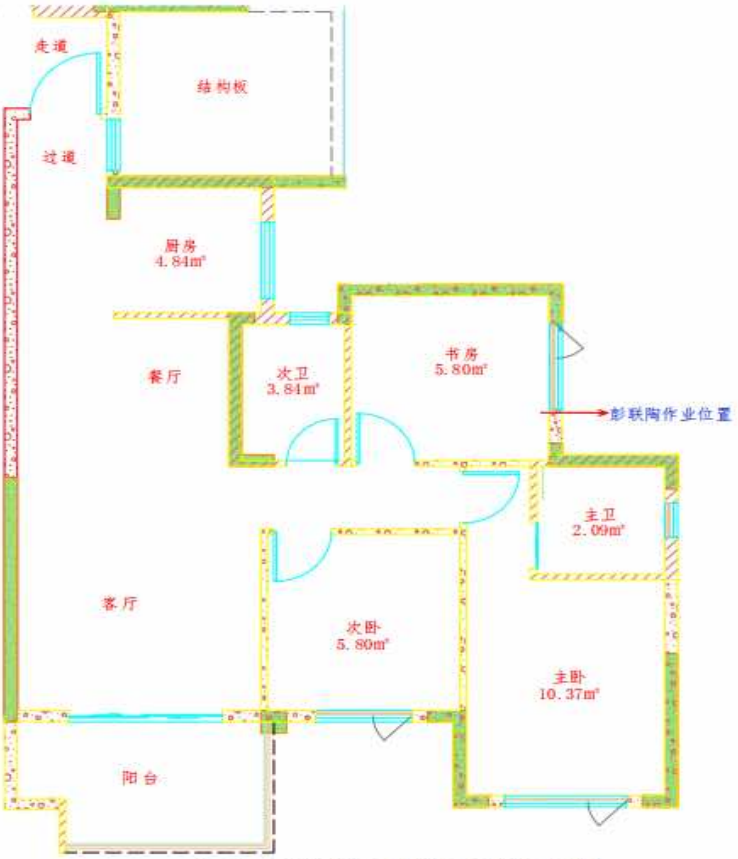
1.**楼体外部情况：发生事故**5#楼的外架已拆除，各楼层的单元户窗框未安装玻璃，外墙抹灰完成约70%，楼体地面周边堆放有杂乱的碎砖、泥制品等建筑垃圾，距离墙角7.5米的地面建筑垃圾上有一堆木屑，木屑堆散在建筑垃圾上形成一个小斜坡，事发时现场下雨，木屑受雨淋潮湿，在木屑成一个类似物体从高空坠落砸成的凹陷状，通过询问相关作业人员及现场勘查分析，事发时彭联陶从29层A2单元户窗台坠落到木屑堆，再反弹掉落到小斜坡下方的建筑垃圾上，如图一和图二。
