张湾区湖北恒昇建筑工程有限公司“10·7”一般淹溺事故调查报告

2022年10月7日，张湾区湖北恒昇建筑工程有限公司四方六期项目工地4#楼负一层发生一起一般淹溺事故，造成1人死亡。直接经济损失152万元（不含事故处罚）。

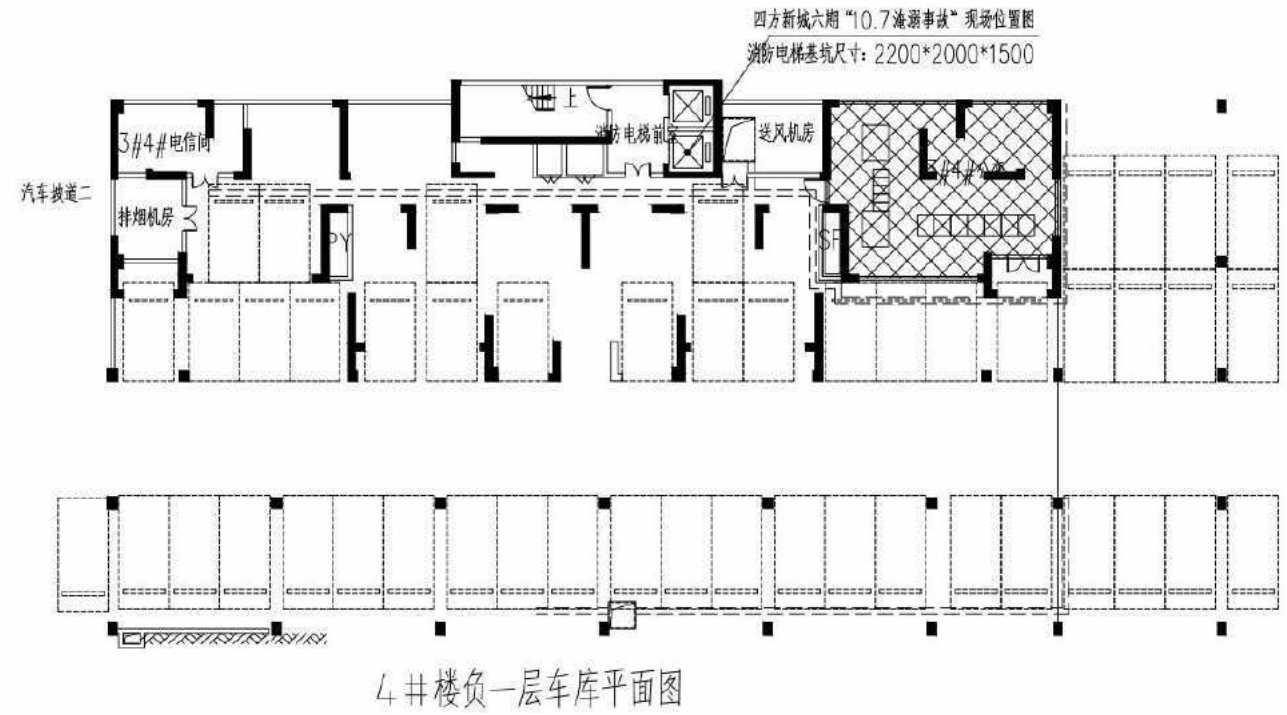
事故现场示意图

事故发生现场位于张湾区发展大道与凯旋大道交汇处四方新城六期项目工地4#楼负一层电梯井。该电梯井长2.2米、宽2米，电梯井坑底距负一层地面垂直高度为1.5米。事发前，因连

日下雨，4#楼地势较低，排水不畅，雨水流淌至负一层造成部分地面积水，并将连接的电梯井底坑积满雨水。事发时4#楼负一层电梯井口未设置临边防护措施，通往4#楼负一层电梯井通道也未设置安全警示标志。

工人黄某某，安全意识淡薄，防范意识缺乏，在四方新城六期项目工地 4#楼负一层进行建筑垃圾清理工作中，不慎跌入无临边防护措施、无安全警示标志且积满雨水的电梯井底坑，导致其淹溺而亡。

四方新城六期“10.7油源事故”现场位置图
消防电梯基坑尺寸：2200*2000*1500
3#4#电信间
汽车坡道二
排烟机房
消防电梯前室
送风机房
4#4#
PY
SF
4#楼负一层车库平面图
