长洲区龙平村六组蝴蝶山仓库3•9 火灾事故调查报告

2023-06-12 20:50　来源：梧州市应急管理局

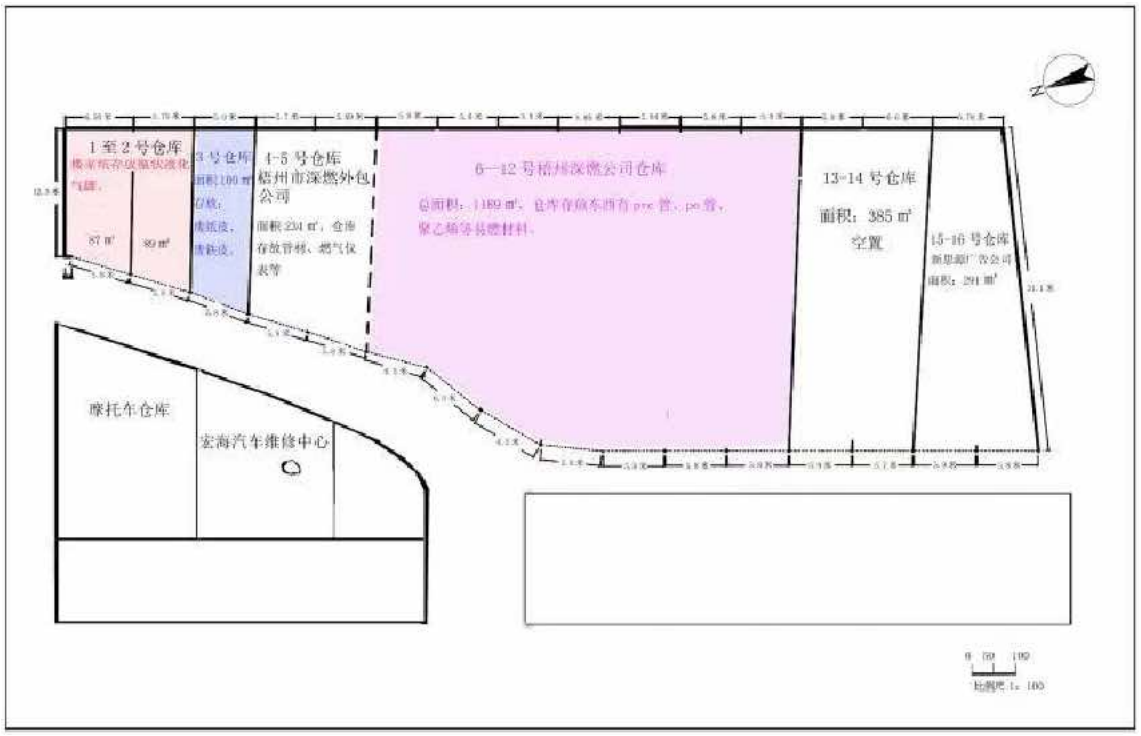
图2长洲区龙平村六组蝴蝶山仓库平面图

长洲区龙平村六组蝴蝶山1、2号仓库主要存放物品为液化石油气罐（包括大气瓶、小气瓶107个）；3号仓库主要存放物品为废铁、纸皮、塑料—12号仓库主要存放物品为镀锌钢管、无缝钢管、PE管材、三通等各类管件、各型号燃气表（工商用户、居民用户等）、燃气热水器、灶具、电机等；13、14号仓库空置未出租；15、16号仓库主要存放物品为喷绘机、写真集、电焊机、手磨机、方管、钢材、电脑等。
