蒙山县丝艺文化中心“7·23”事故调查报告

蒙山县丝艺文化中心“7.23”事故调查组

2023年9月15日

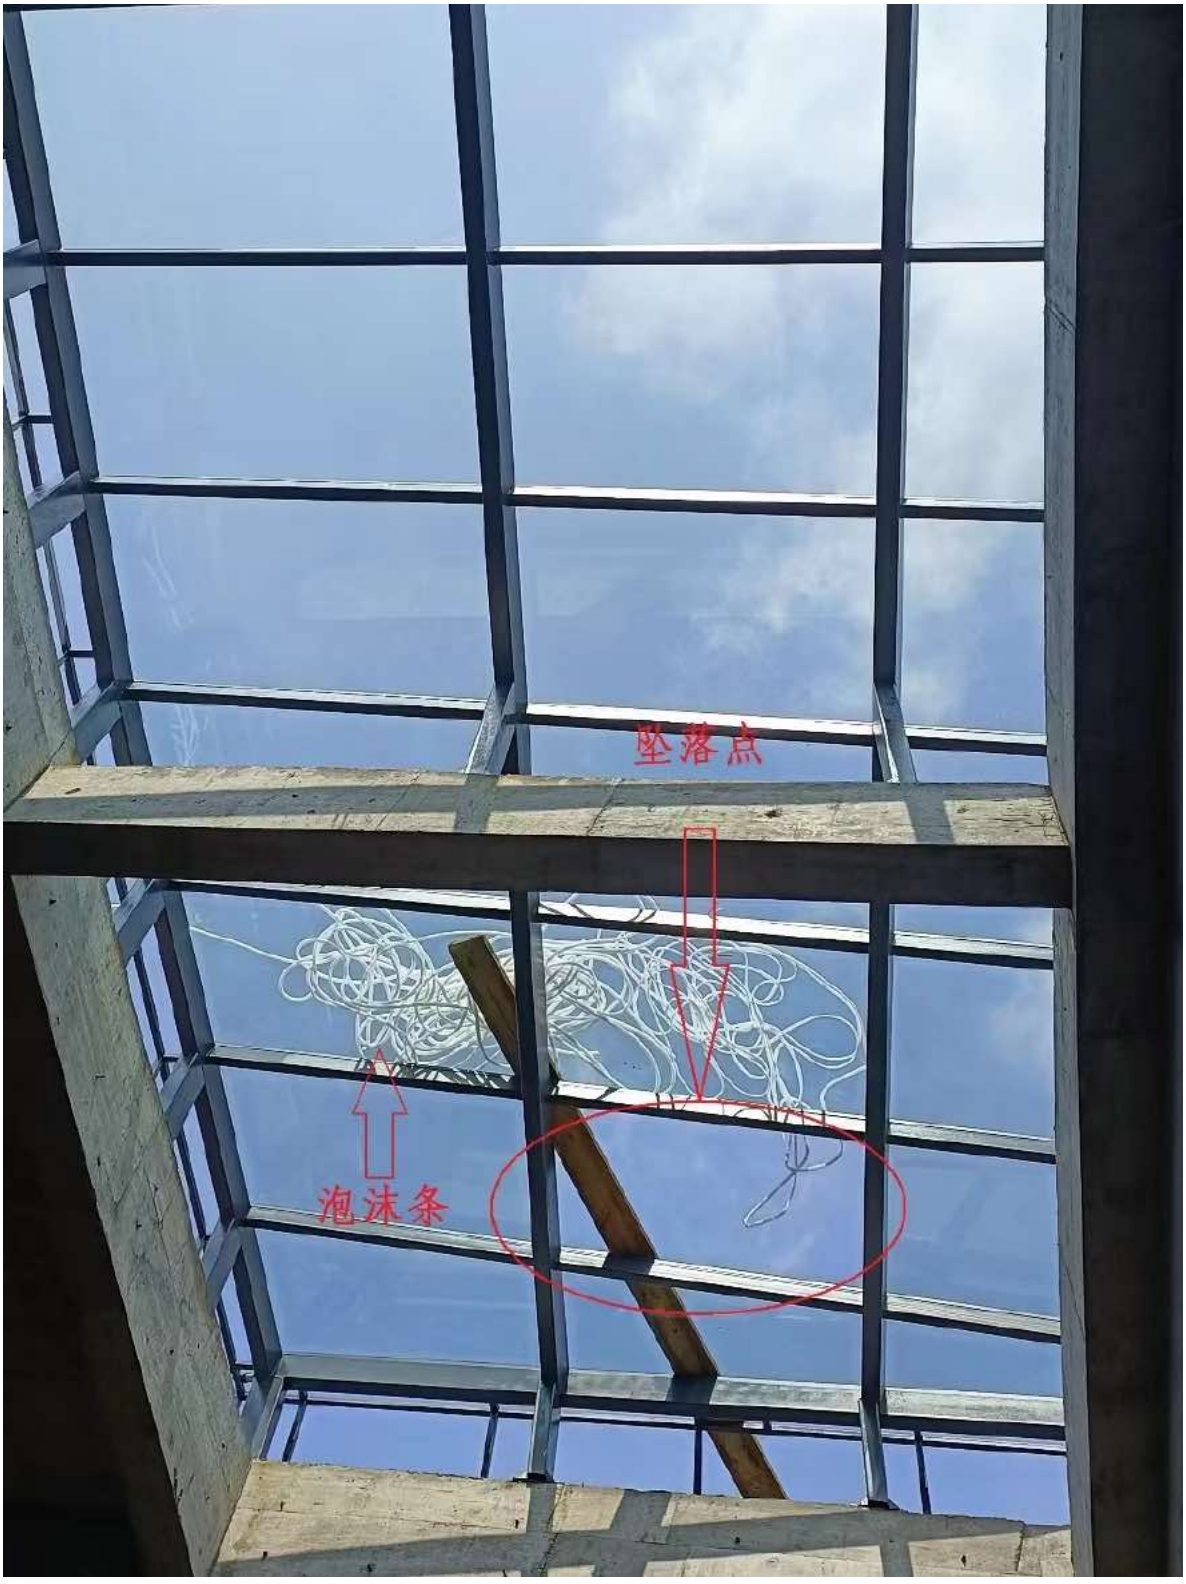
事故现场为蒙山县丝艺文化中心项目1#楼楼顶天窗玻璃采光顶面至该楼第四层室内楼面。蒙山县丝艺文化中心项目1#楼共四层，结构为框架结构。该楼顶面积共1141.2平方米，其中留有252.4平方米作为采光天窗，安装采光玻璃。该采光天窗是一个坡度为20.5%的斜面，由一块块采光玻璃组拼而成。事故现场勘查发现，该天窗玻璃采光顶面缺少一块采光玻璃，存在一个1050mm×1760mm洞口。该洞口周边没有警戒线，也未设置有醒目的警示标志。该洞口周边及下方也没有防坠落设施。在该玻璃采光顶面未发现有安全带和可靠的防滑措施(见下图1、图2)；该洞口中心点距第四层室内楼面高度为9.6米，该洞口下方的第四层室内楼面有一滩血迹（见下图3）。

图 1：事故现场俯视照片

图 2：事故现场仰视照片

图 3：事故现场立面照片
